Tilstandsrapport

Tomannsbolig

Hensrudvegen 11, 2870 DOKKA

Befaringsdato: 13.04.2026

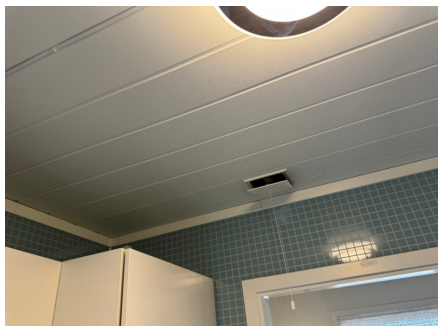
PLAN > VASKEROM

TG 0 Tilliggende konstruksjoner våtrom
