Gamle Bievei 7

Befaringsdato: 29.03.2026

Rapportdato: 31.03.2026

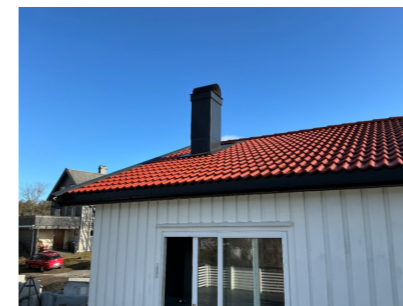
TG 2 Nedløp og beslag

Ingen åpenbare lekkasjesymptomer avdekket ved besiktigelse på innvendige overflater.

Normalt vedlikehold og utskifting av knekte stein må forventes.

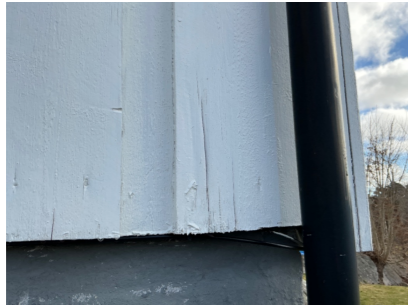
Stedvis noe påbegynnende dårlig treverk.

Ytterligere vurdering og bytte enkelte dårlige bord. Normalt oppsyn, vedlikehold og utskiftinger ihht behov deretter.

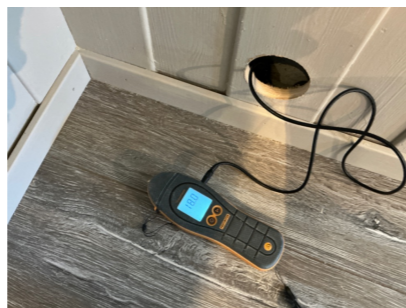
TG 2 Rom Under Terreng

Det gis en tg2 fordi det er eldre/manglende dreneringsløsning bakside og på generelt grunnlag at vegger med påforede konstruksjoner ansees som risikokonstruksjon da det kan være skjult fukt og råte i bakenforliggende konstruksjoner. Dette fordi det kan være en fuktig murvegg/yttervegg og når man påfører innvendig så vil man ha redusert kontrollmulighet på det reisverk/treverk som er bak veggoverflater som er synlig. Man vil med andre ord ikke alltid kunne avdekke avvik uten videre kontroll bak overflater.

Det ble utført hulltaking ved kjellertrapp med noe forhøyet utslag på fuktmåling. Ikke kritisk men nok til at skal følges med på og kan medføre vedlikehold.

Generelt godt oppsyn, vedlikehold kan ikke utelukkes.

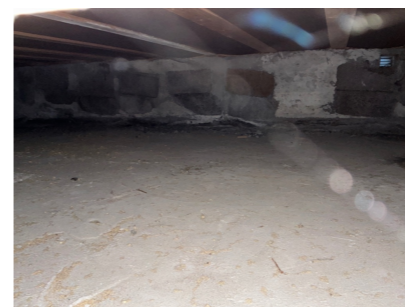
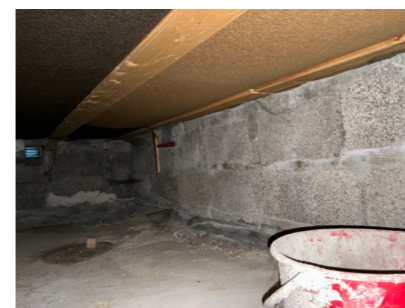
TG 2 Kryp Kjeller

Krypkjeller er en eldre byggeskikk som har stort skadepotensiale pga fukt/kondens, som videre fører til potensiell skadedyr/sopp/fukt/råte skader. Det anbefales generelt å holde under godt jevnlig oppsyn.

Det gis en tg2 utfra en risiko som finnes ved å ha krypkjellere. Det er ikke avdekket åpenbare avvik fra luke, men det er liten tilgang så kun utført en enkel observasjon. Videre ble det foretatt fuktmåling i treverk like ved luke, normalt.

Jevnlig oppsyn minst en gang i året.

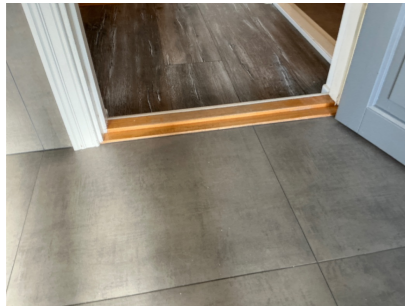
Vær oppmerksom ved bruk. For å få tilstandsgrad 0 eller 1 må gulvet bygges om, for å få riktig fall til sluk. Det vil imidlertid sjelden være økonomisk rasjonelt som et enkeltstående tiltak. Ved en eventuell renovering, påse at våtrommet bygges med riktig fall til sluk.

Man kan for ordens skyld lage drensspalte, men kan ikke garantere at det har den funksjonen det skal fordi det da kreves at det er tett membranløsning inni susternekkasse slik at vann ikke ledes annen vei enn ut drenshull.

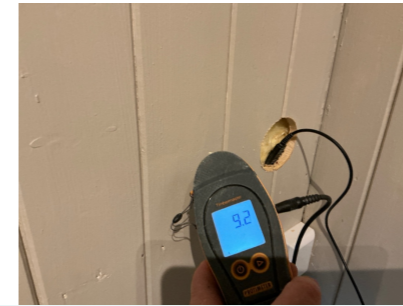
1 ETASJE > BAD/VASKEROM

Det er ikke synlig drens-spalte under wc. Dette medfører at man ikke vil avdekke evt. lekkasje fra skjult susterne i vegg.

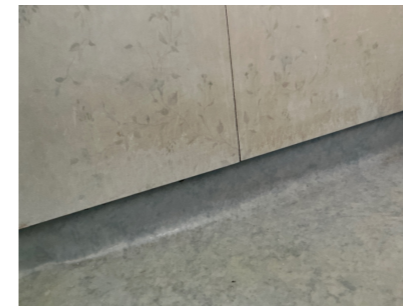
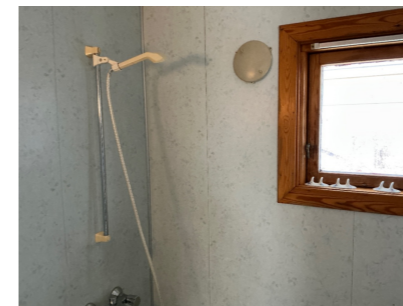
1 ETASJE > BAD

Det skal være en aluminiumslist under veggplatene og fug mellom platebunn og denne listen for å unngå fuktoppsug. Mangler. Risiko for fukt i nedre del av plater.

Oppsyn ved bruk. Om det ikke skal renoveres så anbefales dusjkabinett.

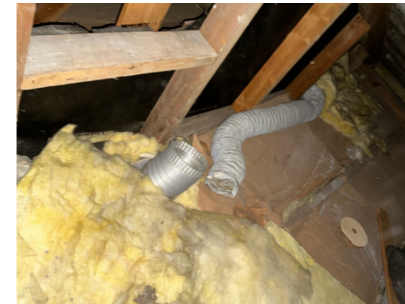
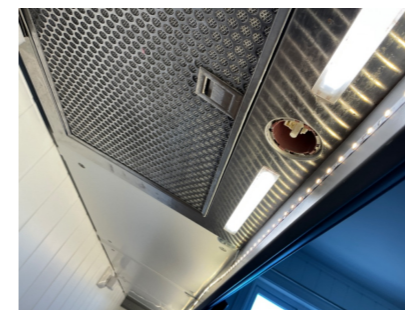
1 ETASJE > STUE/KJØKKEN

Viftekanal ledes opp til loft men ikke videre. Kan med fordel ledes videre så man får vanddamp mm ut av boligen. Ikke isolert kanal slik at kondensfukt kan forekomme.

Undersøke om mulig å få tak i bryterknapp. Viftekanal bør kobles til/ledes ut og isoleres.

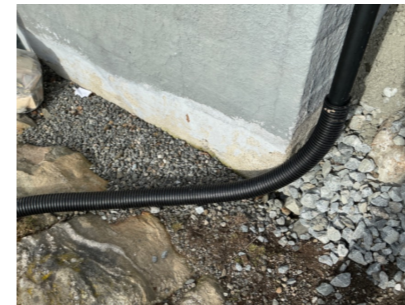
Det er ikke påvist noe spesielt dreneringssystem som grunnmursplast eller drensledninger mot bakside. Mot front er det, men mangler stedvis topplisert som gir risiko for fukt inn bak mot grunnmur.

- Det mangler, eller på grunn av alder er det sannsynlig at det mangler, utvendig fuktisikring av grunnmuren ved kjeller/underetasje.
 - Mer enn halvparten av forventet levetid på drenering er overskredet.
- I eldre boliger vil det være kapillærsug, hvilket vil si fukttoppsug opp gjennom mur/betonggulv. Dette skyldes at tidligere byggeskikk ikke har fuktspærre under betongstøp. Erfaringsmessig så vil utvendig drenering rundt bolig/grunnmur medføre tørrere miljø i kjeller, men man vil ikke kunne hindre fukttoppsug fra gulv.

Ingen synlig drenering bakside.

- Overvåk tilstanden jevnlig. For å få tilstandsgrad 0 eller 1 må dreneringen skiftes ut, men tidspunktet for når dette er nødvendig er vanskelig å si noe om.

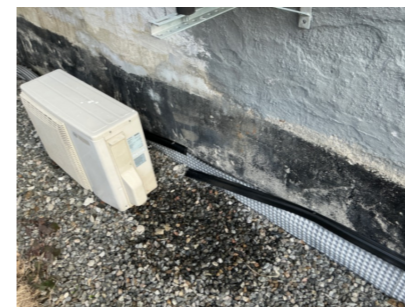
Mangler topplist.

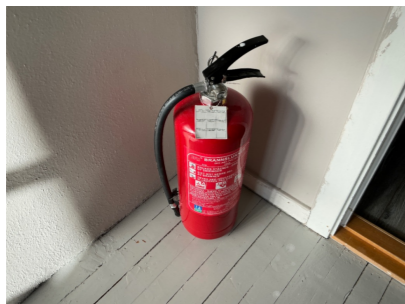
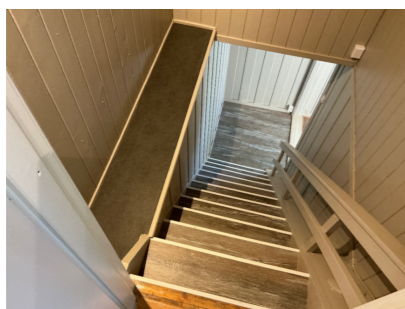
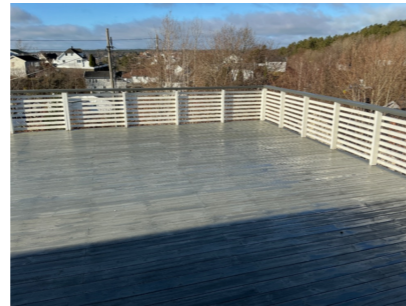
Det er ikke utført radonmåling og dette kan medføre risiko for påkjenning av radongass som kan være skadelig på lang sikt. Radonmåling anbefales generelt.

Det er ikke krav om utbedring av rekkverkshøyde. Pulverapparat anbefales byttet. Radonmåling anbefales.
