Tilstandsrapport

Fritidsbolig

Brennaveien 1201, 8313 KLEPPSTAD

Befaringsdato: 18.04.2026

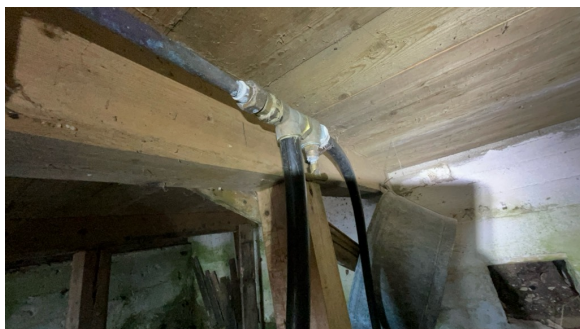
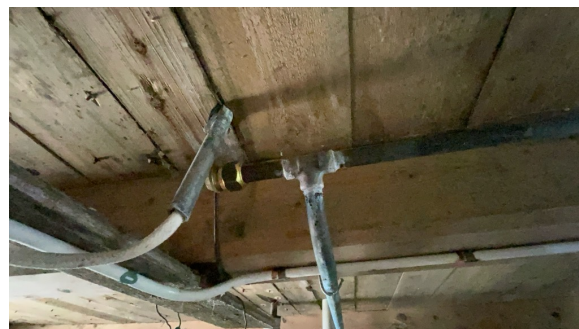
Koblinger med irr bør kontrolleres og eventuelt utbedres for å redusere risiko for lekkasje.

Siden mer enn halvparten av forventet brukstid er passert, bør det vurderes utskiftning av vannledningene for å unngå plutselige skader og vannlekkasjer.

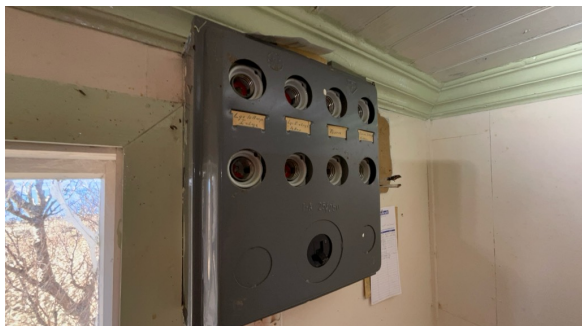
Ikke beskrevet. Må uansett skiftes ut i sin helhet pga. alder.
