Tilstandsrapport

Enebolig

Gjerdsvollen 1, 4045 HAFRSFJORD

Befaringsdato: 12.05.2026

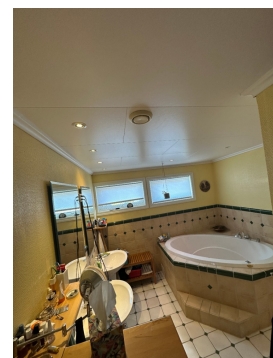
Baderom er fra 2002, opplyst i tidligere tilstandsrapport.

Lekkasje fra baderom for 2-3 år siden. Membran/tettestoff er smurt opp på fliser i dusj.

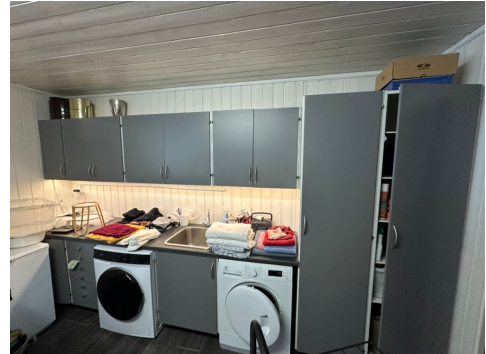
Sluk i gulv.

Rommet anbefales oppgradert til dagens krav og standard for våtrom.

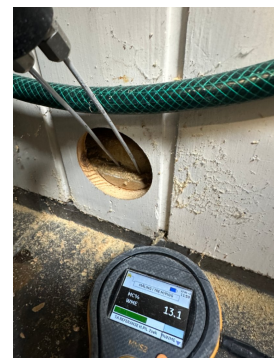
Hulltaking er foretatt uten å påvise unormale forhold. Hulltaking er foretatt i vaskerom. Fuktkvotemåling (vekt%) i konstruksjonen ble målt til 13 %.

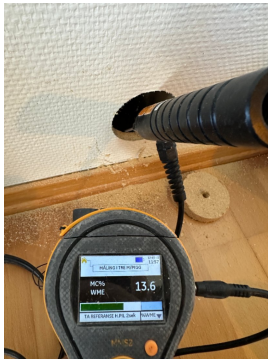
Hulltaking er foretatt uten å påvise unormale forhold. Hulltaking er foretatt i stue. Fuktivotemåling (vekt%) i konstruksjonen ble målt til 14 %.

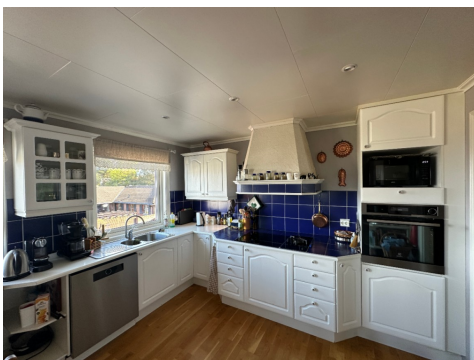
Innredningen har normal elde og slitasje. Det er en flis på benkeplate ved platetopp som har sprekk.

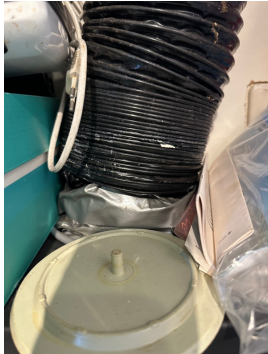
Konsekvensen av manglende tetting er redusert effektivitet på avtrekket, samt risiko for spredning av matos og fukt til omkringliggende rom, noe som kan føre til dårligere innelima og potensielle fuktskader.

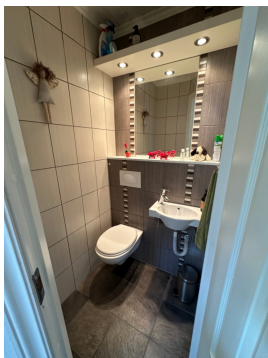
- Ved implementering av innebygget sistene var det ikke krav om lekkasjesikring, konstruksjonen bør jevnlig observeres.

Viften bør kontrolleres og eventuelt repareres eller byttes for å sikre tilfredsstillende funksjon og redusere støy.

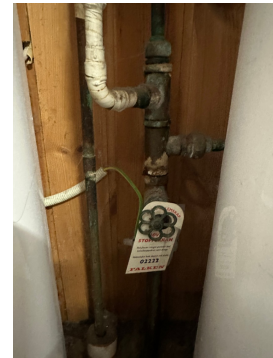
- Det er ikke behov for utbedringstiltak siden anlegget fungerer i dag, men ut ifra alder kan skader plutselig oppstå på eldre anlegg.

- I forbindelse med oppgradering av våtrom vil det være naturlig med utskiftning av rør.

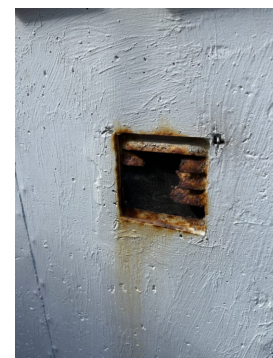
Ventilen i grunnmuren bør utbedres eller skiftes ut for å hindre videre rustdannelse og forringelse av ventilasjonsfunksjonen.

Dersom tiltak ikke gjennomføres, kan det føre til redusert ventilasjon, økt fuktbelastning og risiko for inntrenging av skadedyr.
