# Tilstandsrapport

Tomannsbolig

Breidablikkveien 5 A, 8009 BODØ

# gnr. 31, bnr. 702, snr. 1

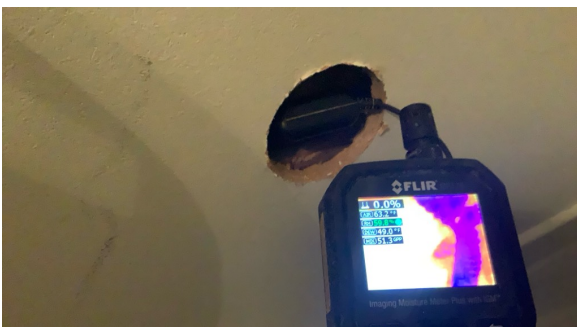
## KJELLER > VASKEROM

Store deler av forventet levetid er oppbrukt, og overflatene har redusert forventet levetid sammenlignet med nye løsninger. Malt betonggulv vil ha risiko for at fuktighet trenger inn i strukturen over tid

Det er eldre soilsluk og ikke noen form for tettesjikt da gulvet av betong er malt og overflater har sprukket opp. Malt betong vil naturlig tåle mere vann/fuktighet sett mot bad med trekonstruksjoner
