Tilstandsrapport

📍 Skovveien 5, 0257 OSLO

Befaringsdato: 12.04.2026

Oppdragsnr.: 22625-1021

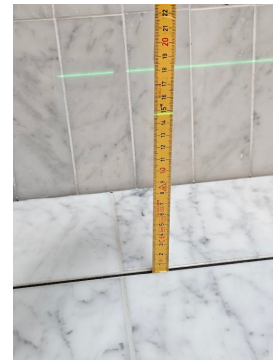
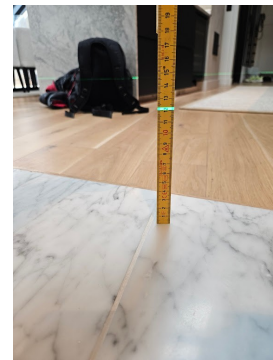
ETASJE > BAD

Takstmannen har foretatt kontroll av fallforhold på våtrommet ved hjelp av en punkt laser, målt ca. 27mm fra ferdig overflate gulv ved dør til overkant sluk.

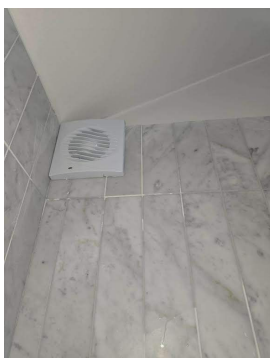
ETASJE > BAD

Mekanisk av trekk montert på vegg, samt luftepalte under dørblad.

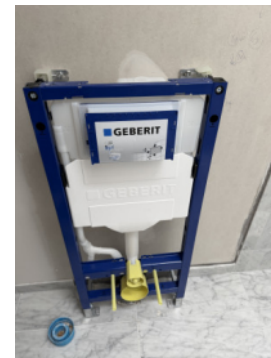
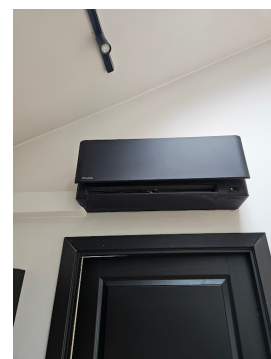
TG 1 Varmesentral

Hjemmelshaver har montert varmepumpe i boligen. Den er plassert over baderomsdør.

Det ble ikke funksjonstestet på befaring, det ble ikke opplyst om problemer ved teknisk anlegg/ funksjoner i boligen på befaringen. Det er ikke fremlagt noen dokumentasjon.

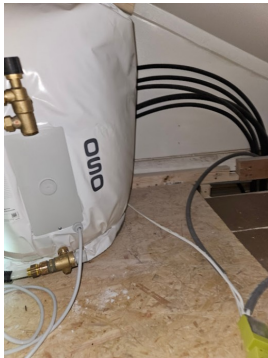
TC 1 Varmtvannstank

Boligen har en varmtvannstank av merke OSO, denne er plassert i himlingen på baderom.
