# Tilstandsrapport

Tomannsbolig

Kloppedalsvegen 32, 5221 NESTTUN

# gnr. 41, bnr. 177, snr. 2

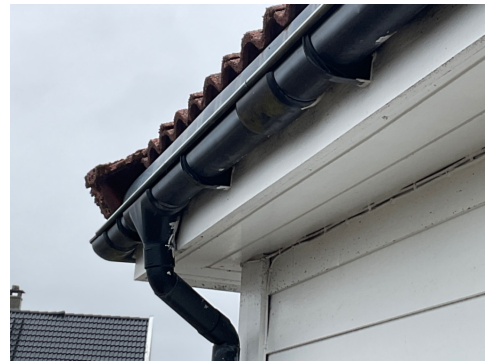
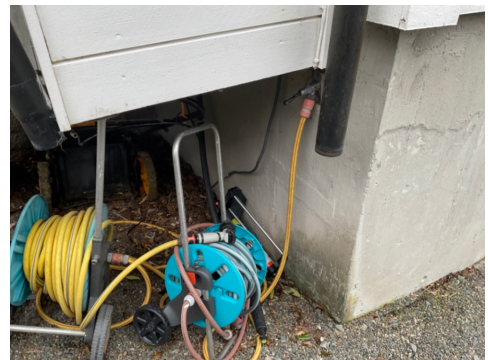
- Det er ikke tilfredsstillende bortledning av vann fra taknedløp ved grunnmur.
- Det er påvist avvik i beslagløsninger.
- Det mangler snøfangere på hele eller deler av taket, men det var ikke krav om dette på byggemeldingstidspunktet.
- Det mangler tilfredsstillende adkomst til pipe for feier.
- Mer enn halvparten av forventet brukstid er passert på renner/nedløp/beslag.

Snøfangere må monteres..

- Andre tiltak:
- Det må foretas tiltak for å lukke avviket.
- Det bør lages system for bortledning av vann fra taknedløp ved grunnmur.
- Overvåk tilstanden jevnlig. For å få tilstandsgrad 0 eller 1 må beslag/renner/nedløp skiftes ut, men tidspunktet for når dette er nødvendig er vanskelig å si noe om.

I forbindelse med skiftning av taktekking, vil det være naturlig å skifte renner, sløyser, nedløp, beslag mm.

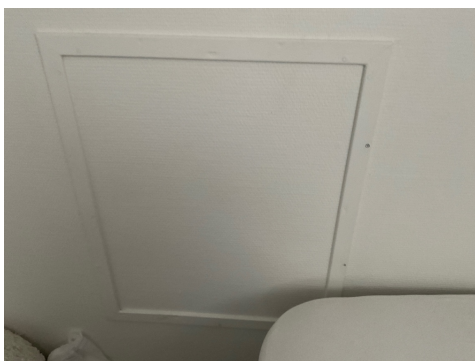
- Hele takkonstruksjonen er gjenbygget. Det er ingen mulighet til vurdering utover alder og observasjoner fra underliggende etg.
- Det er avvik:

Det anbefales å kontrollere takkonstruksjonen mht lufting, isolering og dampsperre.

Ved ny taktekkning bør utvendig lufting av konstruksjonen vurderes.

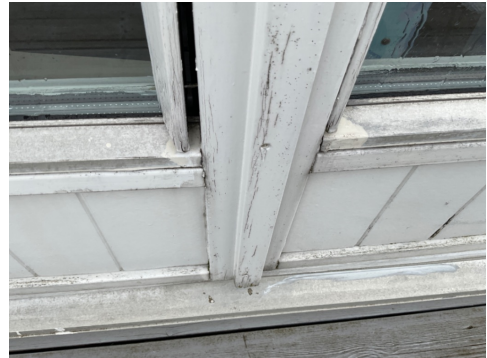
Terssedør er moden for utskifting.

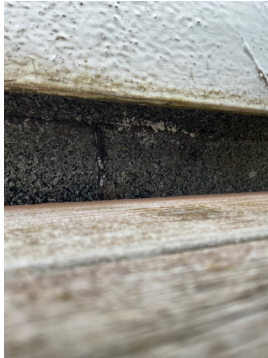
Undertekking av papp med oppbrett

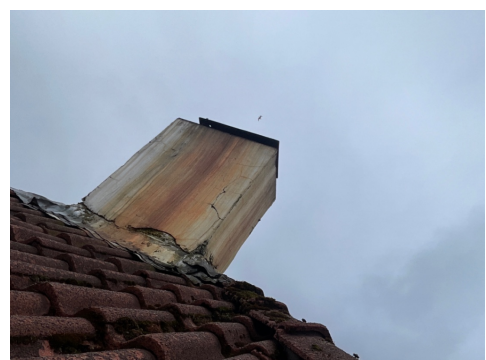
- Det er målt høydeforskjell på mellom 15-30 mm gjennom hele rommet. Tilstandsgrad 2 gis med bakgrunn i standardens krav til godkjente måleavvik.

Det er behov for vedlikehold.

Piperehabilitering må påregnes.

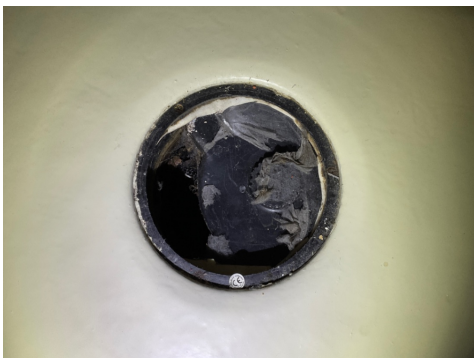
Sluk på toalettrom

- Mekanisk avtrekk bør etableres på toalettrom.

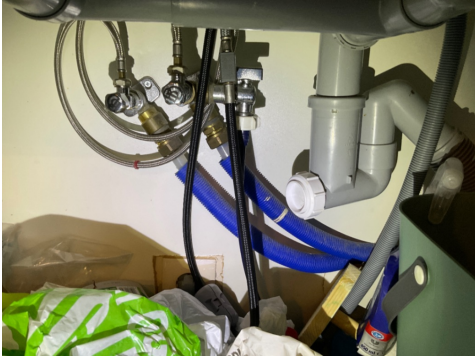
Rør på kjøkke

- Det er ikke behov for utbedringstiltak siden anlegget fungerer i dag, men ut ifra alder kan skader plutselig oppstå på eldre anlegg.
- I forbindelse med oppgradering av våtrom vil det være naturlig med utskiftning av rør.
- Det må monteres tettemuffer i enden av varerørene.
