# Tilstandsrapport

Enebolig

Øvre Bergegarda 47, 2862 FLUBERG

Befaringsdato: 19.04.2026

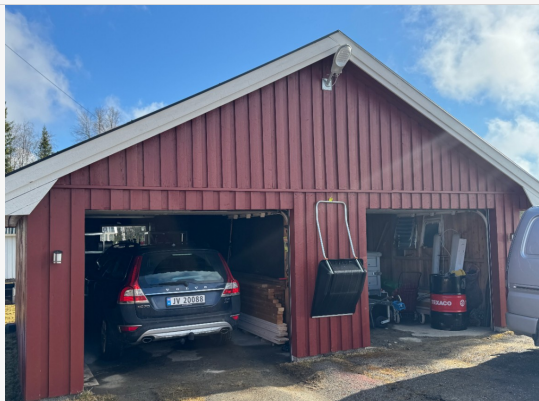
## Garasje

Garasje er oppført med støpt plate på mark. Gulv har noe sprekker og forvitring som tyder på bevegelse i grunn. Mur av leca under yttervegger. Vegger er oppført i bindingsverk av tre med utvendig trepanel. Lokal råte i treverk observert. Det er rundt bygningen observert noe fuktig grunn ved befaring. Saltakkkonstruksjon i tre som er tekket med metallplater. Undertak er ikke montert. Renner og nedløp er ikke montert. Bygningen må påregnes løpende vedlikehold pga. alder og nevnte punkter over. TG ikke gitt for tilleggsbygning og denne er ikke vurdert på likt nivå med hovedbygning med tanke på tilstand. Ytterligere feil utover det som er opplyst kan derfor forekomme.
