# Tilstandsrapport

Fritidsbolig

Bastoveien 106, 1684 VESTERØY

Befaringsdato: 26.04.2026

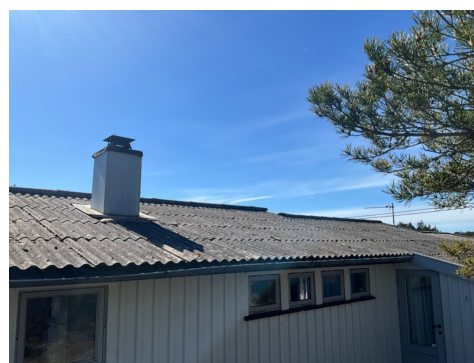
### TG 2 Nedløp og beslag

Renner, nedløp og beslag bør følges opp og vurderes for utskifting, da mer enn halvparten av forventet brukstid er passert. Manglende tiltak kan føre til lekkasjer og følgeskader på bygningen.

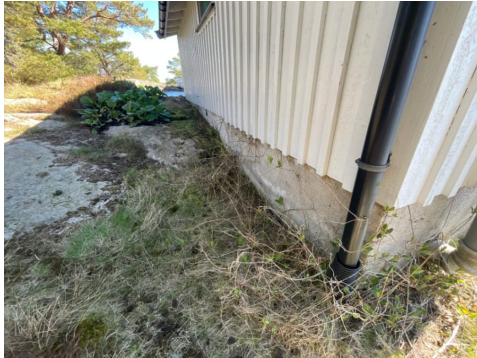
## TG 2 Veggkonstruksjon

- Det er ingen eller liten lufting i nedre kant av kledning mot grunnmur.
- Det er påvist spredte råteskader i bordkledningen.
- Det er ingen musesperre i nedre kant av konstruksjon.
- Det er værslitt/opsprukket trevirke/trepaneler.

Manglende tiltak kan føre til ytterligere råteskader, redusert levetid på kledningen og økt risiko for inntrenging av mus og andre skadedyr.

- Musesperre må etableres.
- Det bør foretas tiltak for å bedre lufting av kledningen.
- Råteskadet trekledning må skiftes ut.
- Råteskader i bordkledningen kan fortsette å utvikle seg både i tilliggende bordkledning og til bakenforliggende veggkonstruksjon, dersom en ikke foretar tiltak.
- Det må foretas tiltak for å lukke avviket.

Råteskadet og værslitt trekledning bør skiftes ut, og det bør etableres tilstrekkelig lufting i nedre kant av kledningen mot grunnmur for å redusere risiko for fuktskader og råteutvikling.

Det anbefales å montere musebånd eller museklosser for å hindre at skadedyr kommer inn i konstruksjonen.

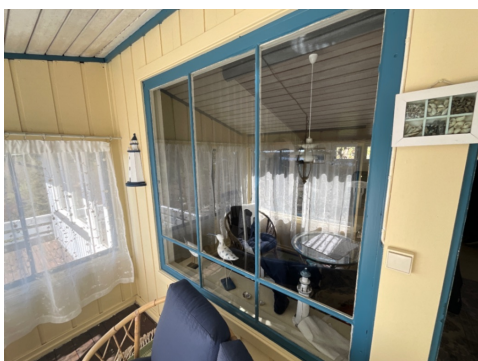
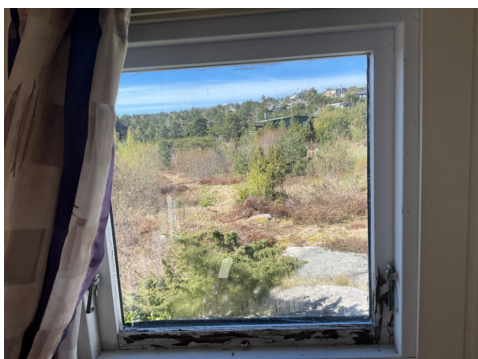
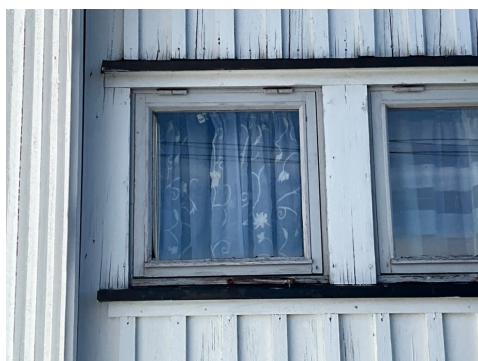
- Det er påvist at enkelte vinduer er vanskelig å åpne/lukke.
- Det er påvist vinduer med fukt/råteskader.

Vanskelig å åpne eller lukke vinduer kan tyde på deformasjon eller slitasje, og bør utbedres for å sikre funksjonalitet og tilfredsstillende lufting. Manglende utbedring kan medføre redusert bruksverdi og økt risiko for ytterligere skader.

- Vinduer må justeres.
- Det må påregnes noe vedlikehold og at enkelte vinduer må skiftes ut.
- Vinduer med råteskader må erstattes med nye.

Vinduer med fukt- og råteskader bør skiftes ut for å hindre videre forringelse av bygningsdelen og unngå følgeskader som kan føre til økte vedlikeholdskostnader og redusert inneklima.

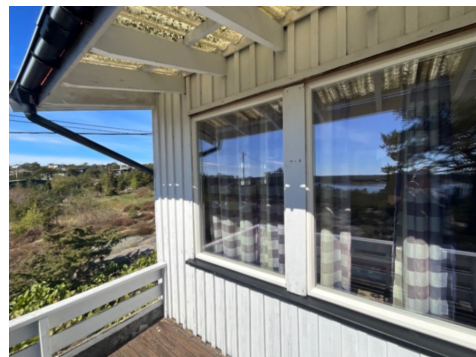
## ! TG 3 Dører

- Det er påvist avvik rundt innsettsdetaljer.
- Det er påvist dør(er) med fukt/råteskader.
- Det er påvist dører som er vanskelig å åpne eller lukke.
- Karmene i dører er værslitte utvendig og det er sprekker i trevirket.

Avvik rundt innsettsdetaljer bør utbedres for å unngå fuktopptrekk og redusert levetid på dører og omkringliggende konstruksjoner.

- Lokal utbedring/utskifting av fukt/råteskadet treverk.
- Døren(e) står foran utskifting.

Det bør foretas lokal utbedring eller utskifting av dører med fukt- og råteskader for å hindre videre forringelse og redusere risiko for fuktskader i tilstøtende konstruksjoner.

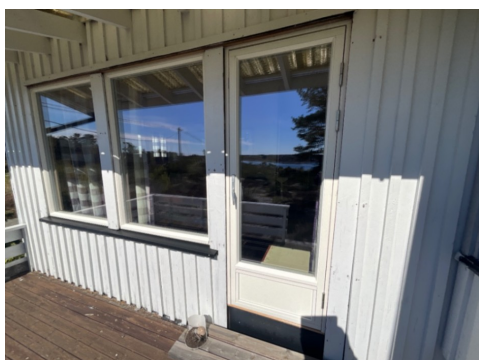
## TG 3 Balkonger, terrasser og rom under balkonger

- Det er påvist fukt-/råteskader i konstruksjonen.

- Råteskadede konstruksjoner må skiftes ut.

Det anbefales å utbedre fukt- og råteskader i konstruksjonen for å hindre videre forringelse og redusert bæreevne. Dersom tiltak ikke gjennomføres, kan dette føre til ytterligere skader, svekket konstruksjon og økt risiko for sikkerhetsbrudd.

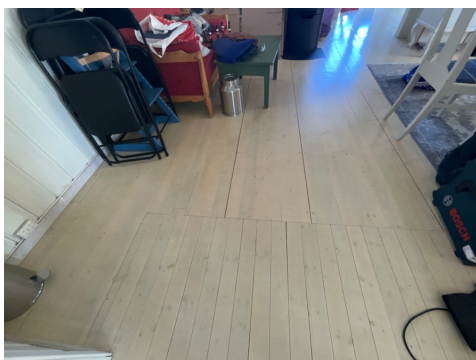
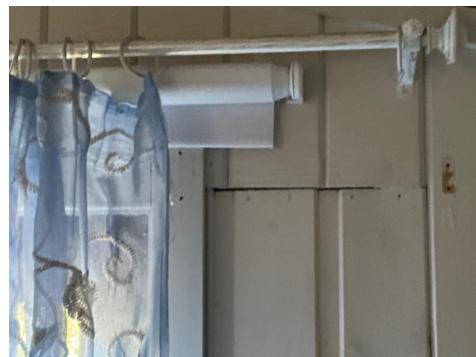
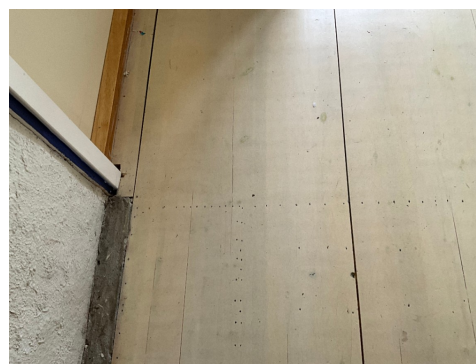
Slitasje kan medføre redusert estetisk uttrykk og i noen tilfeller påvirke brukskvaliteten.

Nødvendigheten av utbedringer vurderes av ny eier ut fra egne behov og ønsker.

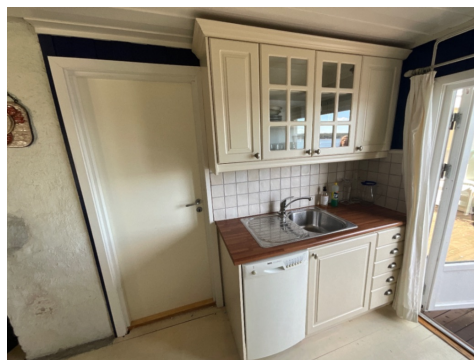
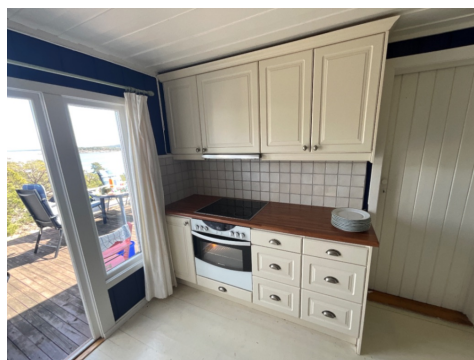
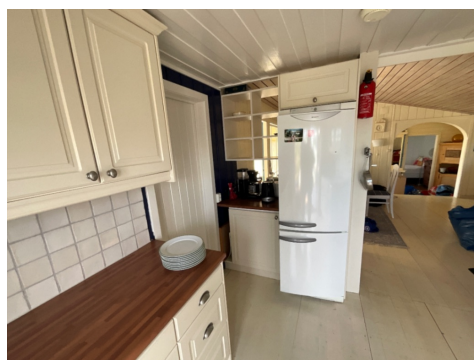
Det er registrert svelleskader i platen under kjøkkenvasken. Skadene bør utbedres for å hindre videre forringelse og redusere risiko for fuktskader i omkringliggende konstruksjoner.

- Det må påregnes lokal utbedring/utskiftning.

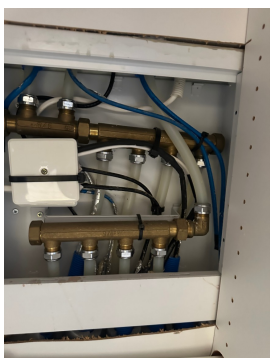
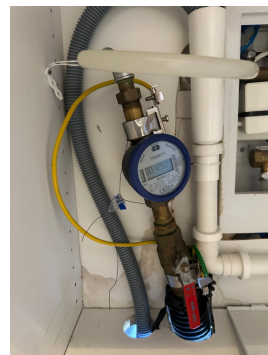
Konsekvensen av manglende tettemuffer og sprutplate er økt risiko for vannskader ved lekkasje, samt at manglende merking kan gjøre det vanskelig å utføre vedlikehold og reparasjoner på anlegget.

Det bør monteres tettemuffer i enden av varerørene og sprutsikker plate i vannskapet. Rørkursene bør merkes tydelig.

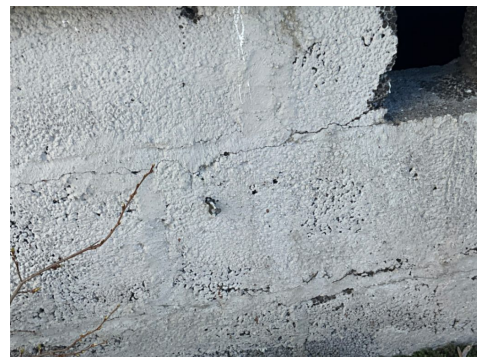
Sprekkekannelser i grunnmuren bør utbedres for å hindre videre skadeutvikling og redusere risiko for fuktinntrenging og svekkelse av konstruksjonen.

- Lokal utbedring må utføres.

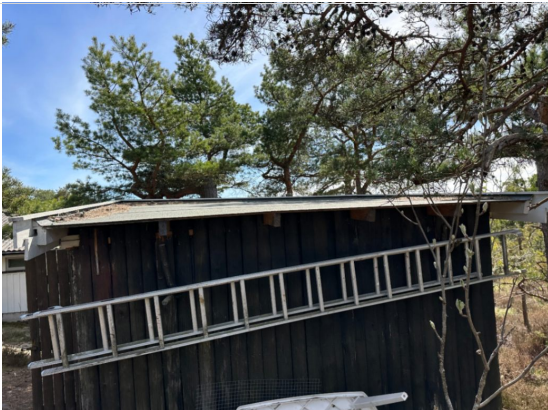
## Bod

Bygget er i dårlig stand, det må beregnes full ombygging av boden.
