Gnolla 268

2420 TRYSIL

Tilstandsrapport

Eierskifte

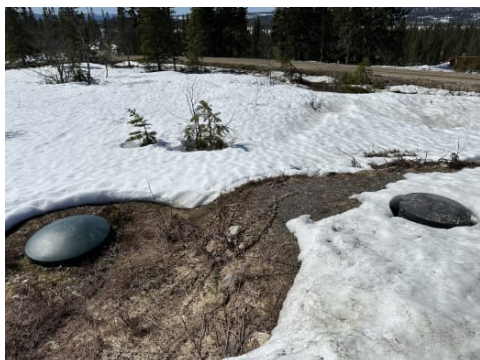
Ingen lekkasjer eller skader ble registrert, generelt anbefales jevnlig rengjøring av sluk og vannlåser for å sikre god avrenning.

Ingen opplysninger om problemer med avløpsanlegget. Funksjon og tilstand må vurderes av fagmann.

Det er ikke behov for utbedringstiltak siden anlegget fungerer i dag, men ut ifra alder kan skader plutselig oppstå på eldre anlegg.
