# Egenerklæring

Hovinvegen 119, 2410 HERNES

Befaringsdato: 18.05.2026

# Tilstandsrapport

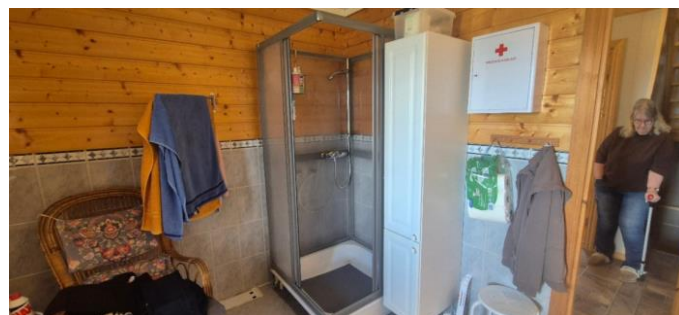
## TG 2 Overflater vegger og himling

Det er ikke fuktsikre materialer bak dusjkabinen.

Det anbefales å ha fuktsikre materialer ved dusjkabinettet. Så lenge det ikke sprutes vann utenfor kabinettet kan løsningen aksepteres.

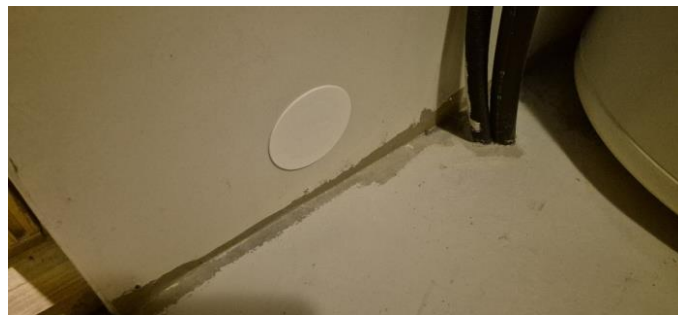
## KJELLER > TEKNISK ROM MED SLUK

Rommet ha ingen vanninstallasjoner som kan lekke ut på gulvet i brukssituasjoner og et fungerer etter sin hensikt.  
Alternativt bruk kan medføre behov for tettesjikt.

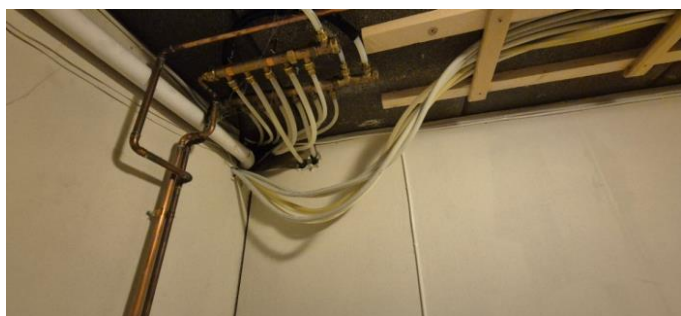
Innvendige vannledninger er av plast (rør i rør). Noe kobber. Det er ikke besiktiget i rørskap.

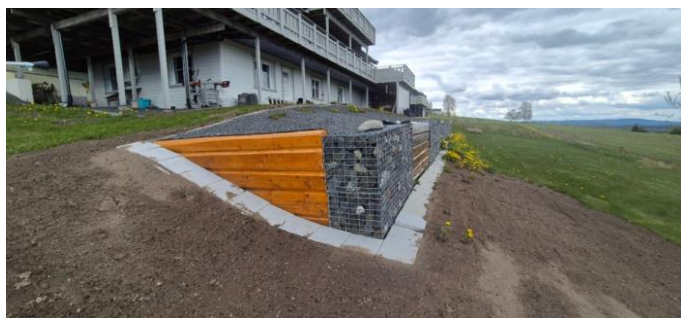
Sannsynligvis setningsskader.

- Lokal utbedring må utføres.

Forstøtningen bør rettes opp.

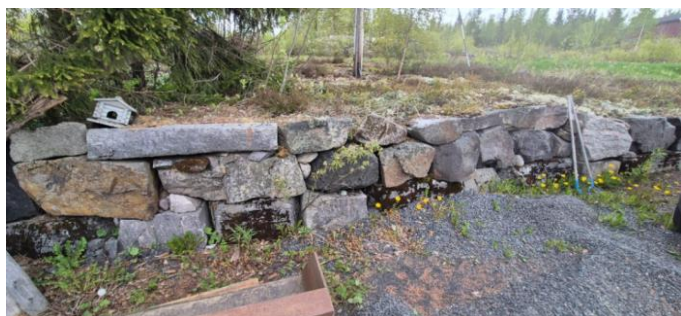
## TG 1 Forstøtningsmurer - 1

Forstøtningsmurer er av naturstein ved innkjøringen til eiendommen. Muren har ingen fallsikring fra oversiden.

- Det bør gjennomføres radonmålinger.
- Rekkverk/annen sikring på forstøtningsmur må settes opp/utbedres.

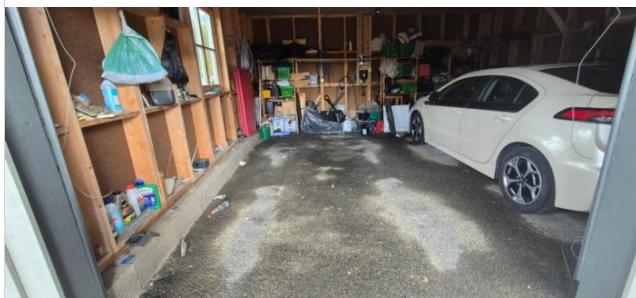
Garasje for to biler og med gruset gulv. En vegg med plater. Gipsplater i himling. El. bil lader.
