# Ytre Høydalen

## 87

Befaringsdato: 05.05.2026    Rapportdato: 20.05.2026    Oppdragsnr.: 21552-1297    Eiendomsverdi ref nr: RY7505

Autorisert foretak: Storetind Takst og Rådgiving AS    Sertifisert Takstingeniør: Karl Anders Bjørdal

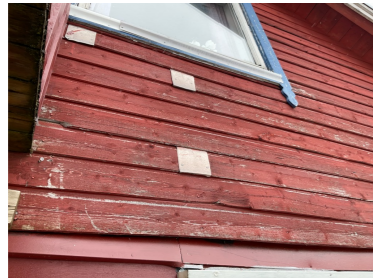
Værslitt, metallbeslag over skjøter

Anbefaler vask, ny vurdering, forbehandling og maling av fasader med behov Yttervegger som over tid står med manglende vedlikehold, vil, om det ikke blir gjort tiltak, kunne medføre skader i veggkonstruksjon og tilstøtende/andre bygningsdeler, følgeskader vil kunne oppstå.

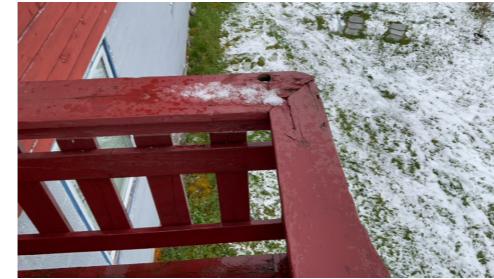
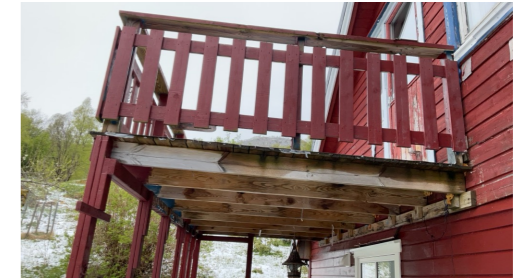
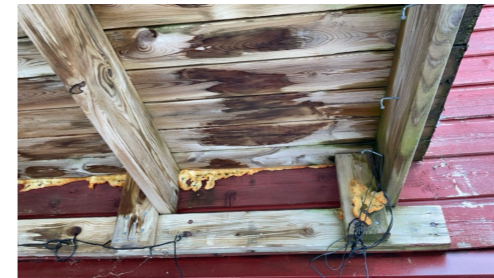
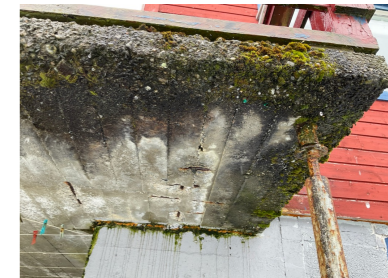
### TG 2 Utvendige trapper

Vedlikehold av trekonstruksjoner må regnes med (vask, ny vurdering, utskifting skadede deler, forbehandling, maling). Dette for å unngå at skader/svekkelser kan utvikle seg.

Trekonstruksjoner som er montert mot/nærme terreng, kan føre til redusert levetid og økt vedlikehold.

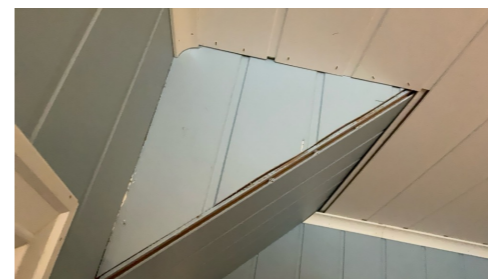
Gjenstående arbeid

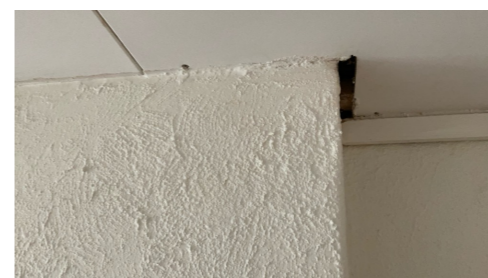
Mangler taklist

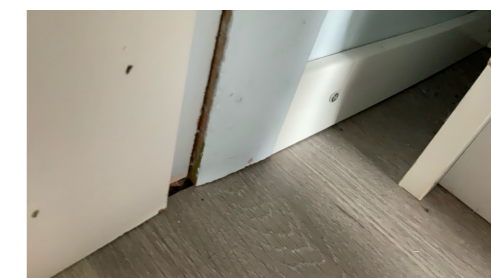
Ikke fagmessig utført
