Egenerklæring

Bekkekroken 21, 2409 ELVERUM

Befaringsdato: 08.05.2026

Rapportdato: 13.05.2026

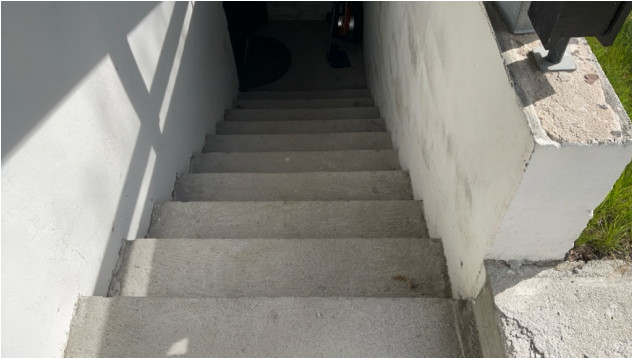
Utvendig overbygget kjellernedgang med betongtrapp til utleiedel.

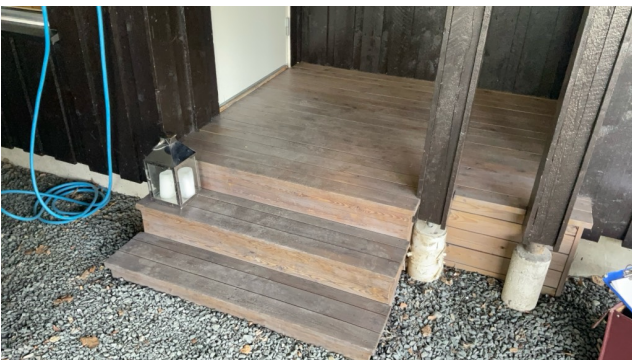
Hovedinngang med trapp og plattning av impregnerte materialer. Plattning ca. 2,7 m².

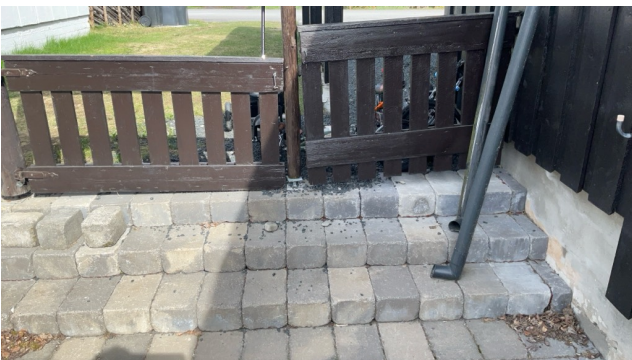
Utvendig trapp og terrasseetting på ca. 13 m².
