Nesgata 4

Befaringsdato: 23.04.2026 Rapportdato: 07.05.2026 Oppdragsnr.: 21147-1669 Eiendomsverdi ref nr: GZ4630

Tilstandsrapport

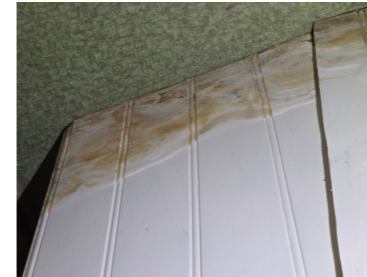
ETASJE 2 > TOALETTRUM

TG 2 Overflater og konstruksjon
