# Fransvegen 1

# Tilstandsrapport

Befaringsdato: 26.05.2026    Rapportdato: 10.06.2026    Oppdragsnr.: 14495-1992    Eiendomsverdi ref nr: UN8975

Autorisert foretak: Mulvik AS    Sertifisert Takstingeniør: Jan-Norvald Jønsson    Vår ref: Jan-Norvald Jønsson

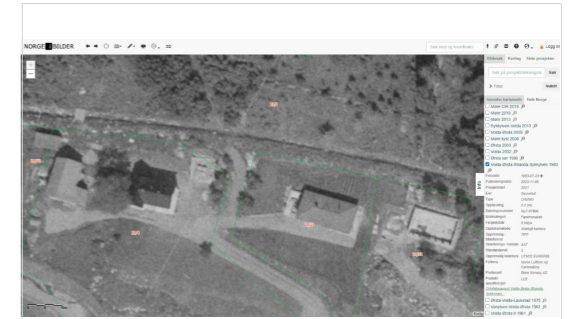
Flyfoto datert 25.07.1983, der grunnmur på carport er bygd, bryter tomtegrense med ca. 5 m<sup>2</sup>.

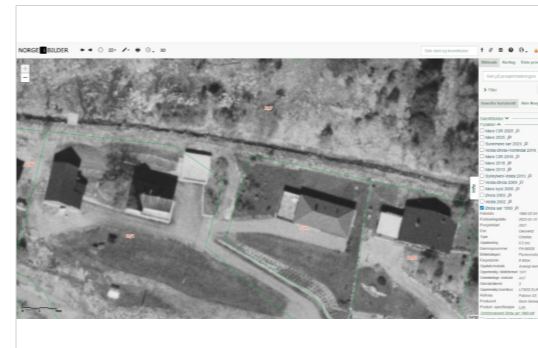
Flyfoto datert 04.05.1990, der carport og hagestue er ferdigstilt, bryter tomtegrense med ca. 17 m<sup>2</sup>.
