Tilstandsrapport

Enebolig

Helge Væringsaaens veg 16, 2408 ELVERUM

Befaringsdato: 06.05.2026

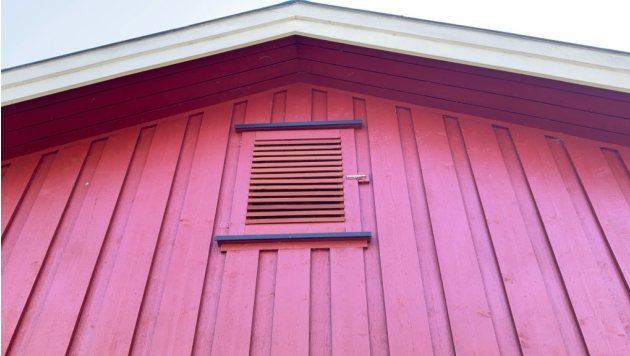
Luftesjalusi i inspeksjonsluke i gavlspiss.

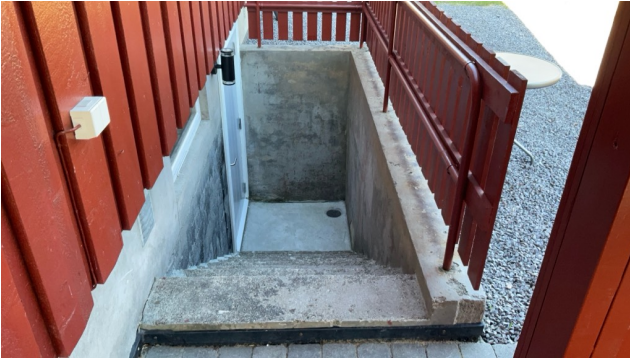
Utvendig kjelernedgang med støpt trapp.
