# Gamlevegen 18 A

Befaringsdato: 11.05.2026 Rapportdato: 27.05.2026 Oppdragsnr.: 21552-1303 Eiendomsverdi ref nr: UU7864

Autorisert foretak: Storetind Takst og Rådgiving AS Sertifisert Takstingeniør: Karl Anders Bjørdal

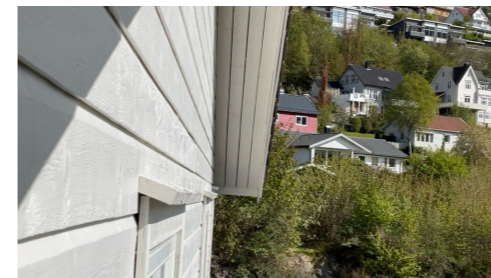
Værslitt vannbord over vindu
