# Bergitte Ruuds vei 12

## Bergitte Ruuds vei 12

# gnr. 52, bnr. 255

Befaringsdato: 23.04.2026

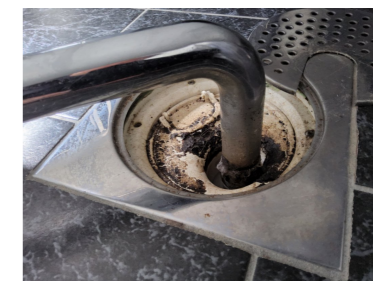
- Det er viktig å merke seg at levetiden til en membran varierer basert på kvalitet, installasjon og bruk. Eldre membraner kan bli sprø og sprekke opp, noe som fører til at de mister sin vanntettende funksjon. Dette kan resultere i vannlekkasjer gjennom vegger og gulv og fuktskader.

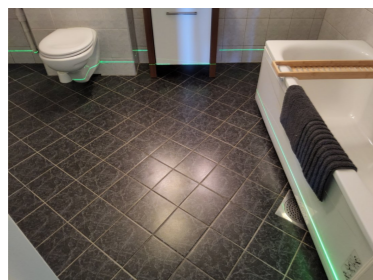
- Det er påvist avvik i fallforhold til sluk i forhold til krav i forskrift på byggetidspunktet.
- Det er påvist avvik i krav til høydeforskjell/fall-løsning på våtrommet.
- Målinger viser at det ikke er fall til sluk (motfall).

- Et bad med manglende/reduert fall til sluk blir mindre funksjonelt og sikkert for brukeren. Dette kan medføre stående vann på gulvet, vann som ikke ledes effektivt til sluket, økt risiko for at vann renner ut av rommet og redusert sklisikkerhet på gulvet.

Vann renner mot toalettet

Kostnadsestimat: 100 000 - 200 000

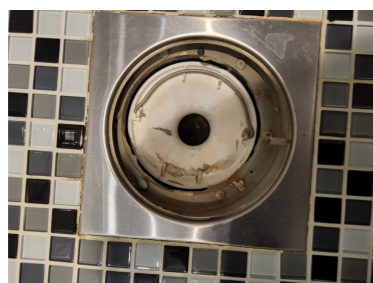
Det er plastsluk og smøremembran.

Årstall: 2020 Kilde: Eier
