# Nesvegen 1147

Befaringsdato: 20.05.2026

# Tilstandsrapport

## ENEBOLIG

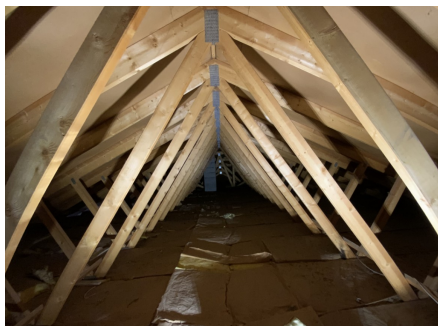
Det er påvist fuktskjolder for undertak (se også under pkt. for "Taktekking"), både i skjøter, grader og gjennomføringer for lufting og pipe. Det er etablert lufting for takkonstruksjonen i raft/takutstikk, men denne er delvis blokkert flere steder av deformert raftepapp.

Det må følges med på fuktskjolder, for å se en evt. utvikling. Det er usikkert om skjolder stammer fra byggeperiode, eller om dette er pågående (mindre) lekkasjer.

Oversiktsbildet for kaldtloft.
