# Egenerklæring

Fageråsen 752 B, 2420 TRYSIL

Rapportdato: 9.8.2026 (Gyldig til 9.8.2027)

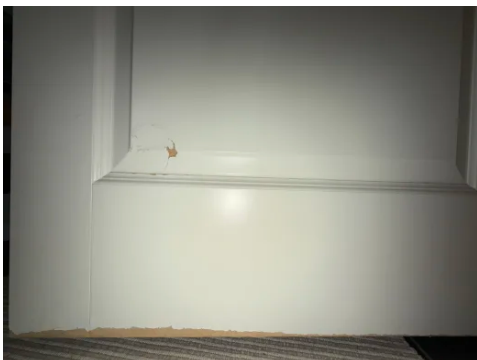
Mindre bulk nederst på beslag.

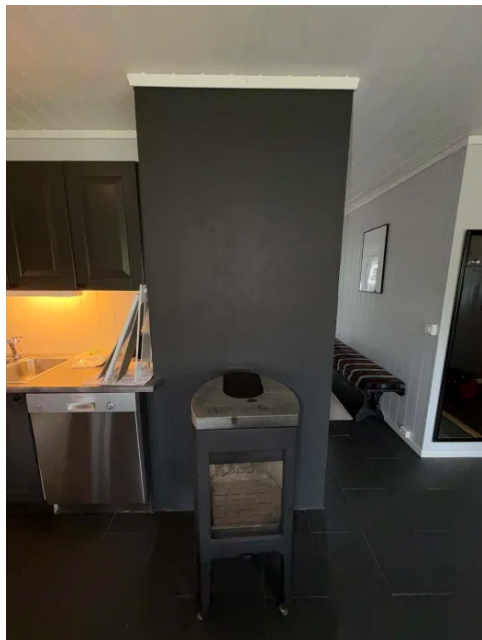
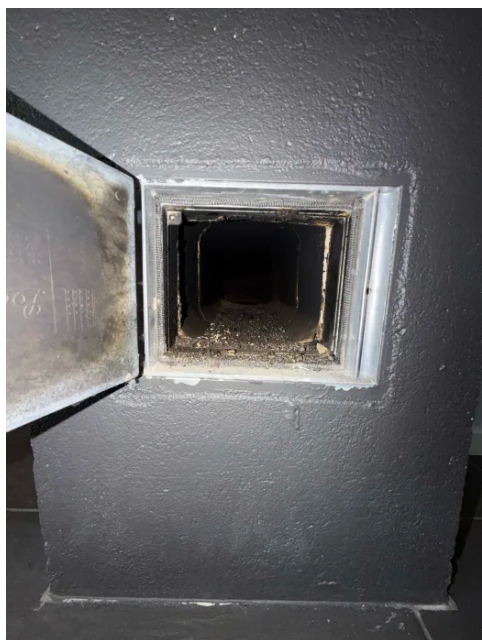
### 6.4 Ildsted/Skorstein innvendig i boligen

TG-1

Det foreligger tilsynsopplysninger fra Midt-Hedmark Brann- og redningsvesen IKS. Siste tilsyn av bruksenheten er utført 25.06.2021, og siste feiing av røykløp er utført 22.03.2022. Det er ikke registrert avvik eller anmerkninger på bruksenheten.

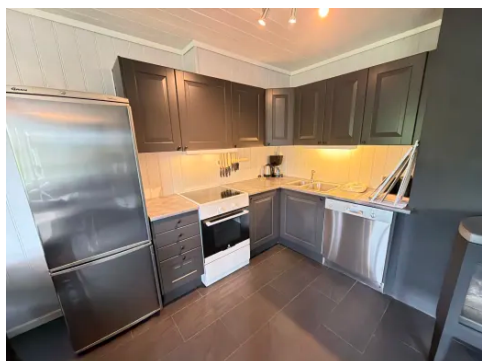
## 6.5 Kjøkken

TG-1

Kjøkkeninnredning med profilerte fronter. Over og underskap. Laminerte skrog og benkeplater. Metall kum med avrenningsfelt, 1- greps blandebatteri og avstengning for oppvaskmaskin. Vannstoppeventil ikke etablert (krav fra 2010). Komfyrvakt ikke etablert (krav fra 2010). Opplegg for komfyr og oppvaskmaskin. Plass til kjøleskap.

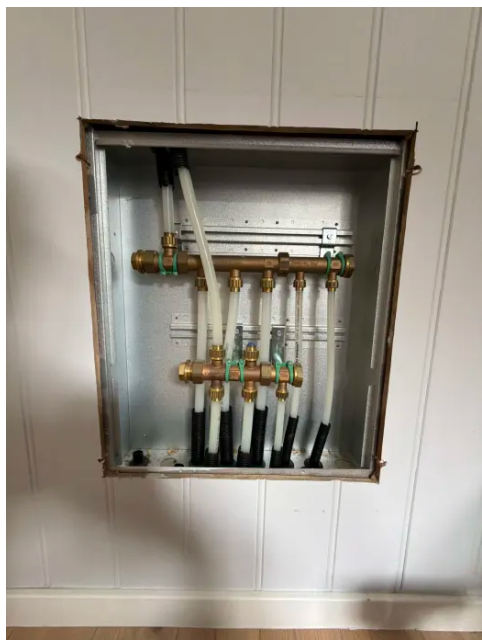
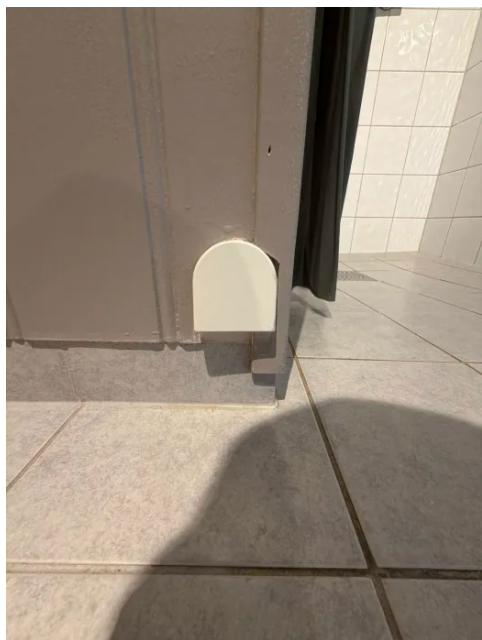
## 6.8 Vannledninger

TG-1

Stedvis noe irr på rør til varmtvannsbereder. Rørkurser i fordelerskap anbefales merket. Ingen opplysninger om tidligere frostproblematikk.

Ingen lekkasjer eller skader ble registrert, generelt anbefales regelmessig testing av hovedstoppekransen for å kontrollere at den stenger ved en eventuell lekkasje.

Funksjon og tilstand må vurderes av fagmann.

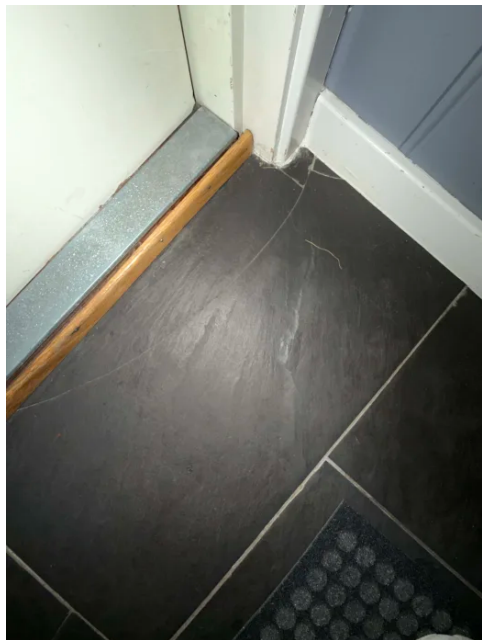
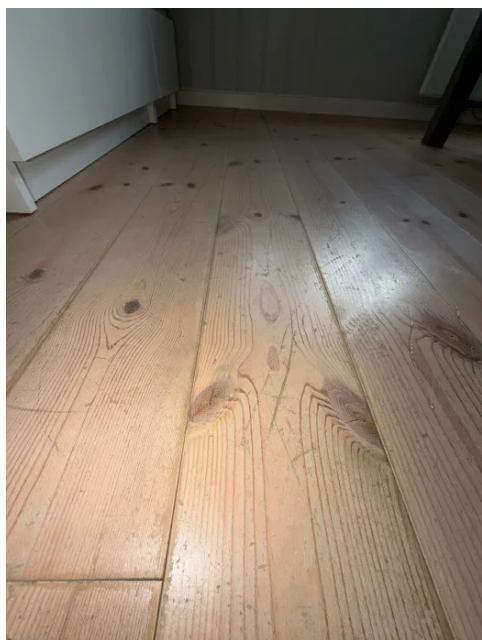
Riper og overflateslitasje i tregulv. Forholdet er hovedsakelig av kosmetisk karakter. Overflatebehandling eller lokal utbedring kan utføres ved behov.

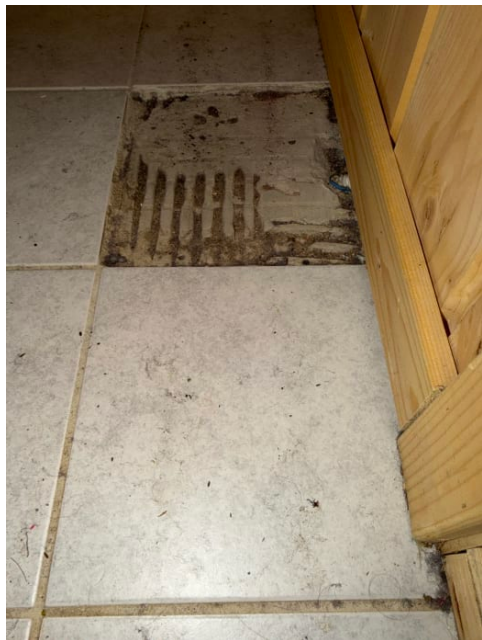
## 6.15 Badstue

TG-2

Boligen har badstue med flislagt gulv og tremmer, vegger og himling kledd med trepanel, sittebenk i treverk, badstuedør i glass og badstueovn av type Tylö. Ventilasjon skjer via ventil mot bad. Det registreres manglende flis på gulv. Manglende flislegging gir redusert beskyttelse av underliggende gulvkonstruksjon mot fukt, og bør utbedres for å unngå fuktrelaterte skader over tid.

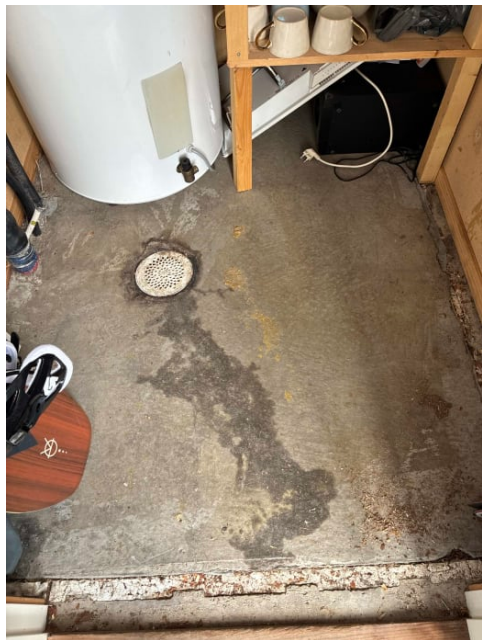
Forholdet bør holdes under observasjon, og nærmere undersøkelser anbefales dersom det registreres endringer eller nye fukttegn.

Isolasjonen bør tildekkes og beskyttes med egnet materiale. Mindre utbedringer av overgangen må påregnes.
