# Tilstandsrapport

Hytte

Samsjøveien 681, 3525 HALLINGBY

# gnr. 276, bnr. 87

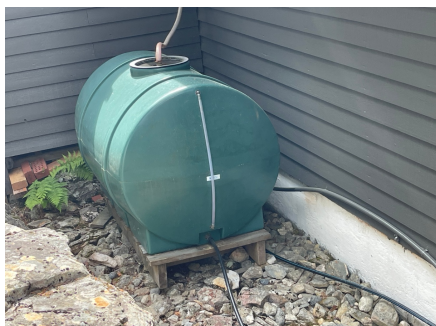
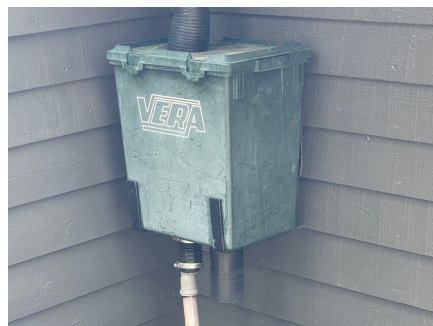
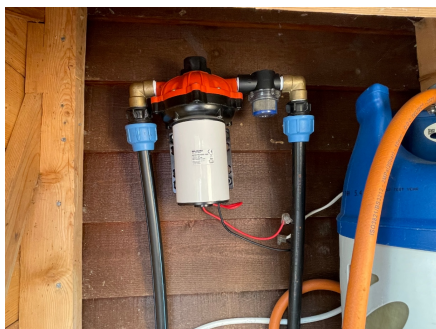
Det er installert en vannsisterne i PVC/glassfiber med sommervann fra tak på baksiden, samt skjellsandfilter montert på vegg. Vannpumpe er plassert i skap for gass.

Det er viktig at anlegget tømmes og frakobles i vinterhalvåret. Enkelt anlegg som krever oppfølging.

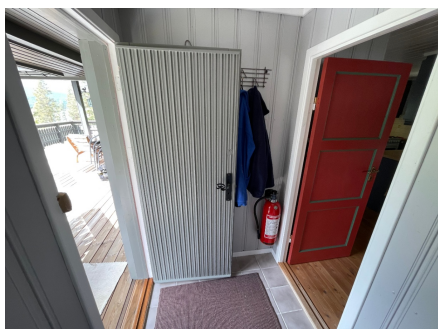
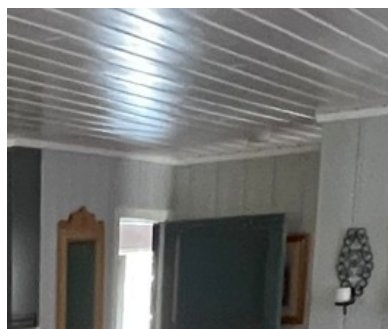
## Branntekniske forhold

Det er ikke lovpålagt krav til gassalarm på hytte, men det anbefales sterkt å ha både gassalarm plassert nede ved gulvet for propan og CO-alarm i hodehøyde for trygghet. kan redde liv ved lekkasjer og farlig karbonmonoksid.

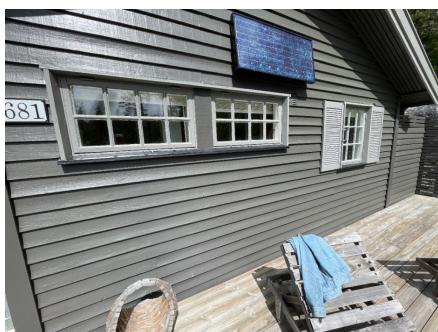
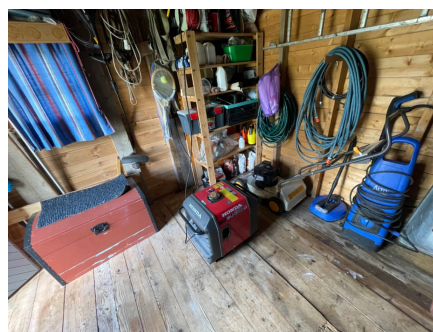
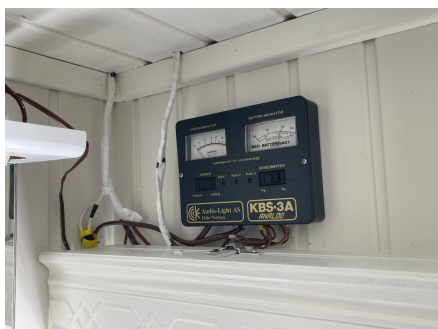
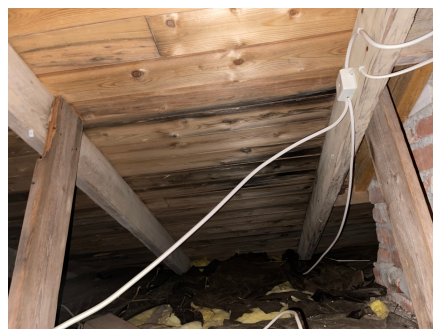
## Andre installasjoner

Metode og utførelse på opplegg er begrenset vurdert da det er et eget fagområde og er ikke vurdert med tilstandsgrad.

Eier har kjøpt inn større solcelleanlegg som kan følge med ved salg eventuelt.
