# Gamlevegen 270

# Tilstandsrapport

Enebolig  
Gamlevegen 270, 6143 FISKÅ  
VANYLVEN kommune  
# gnr. 14, bnr. 37

Befaringsdato: 28.05.2026 Rapportdato: 25.06.2026 Oppdragsnr.: 21552-1313 Eiendomsverdi ref nr: HW4085

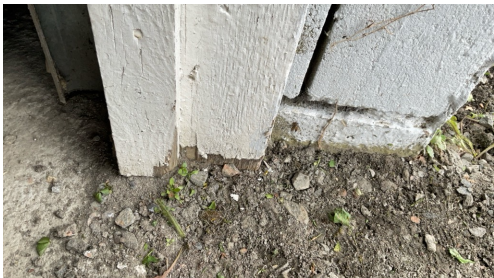
Det bør utbedres råteskader i nedre del av garasjeportomrammingen, og det anbefales å kontrollere alle trekonstruksjoner som er montert mot terreng for fukt- og råteskader.

Dersom tiltak ikke iverksettes, er det økt risiko for videre råteutvikling, svekket konstruksjon og behov for mer omfattende reparasjoner på sikt.

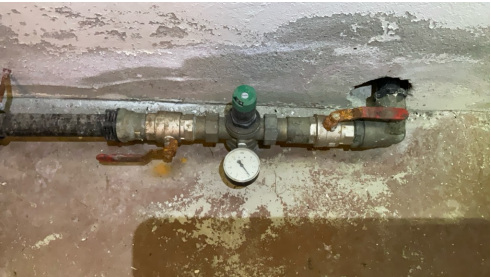
- I forbindelse med oppgradering av våtrom vil det være naturlig med utskiftning av rør.

- Eldre vannrør har blant annet større sannsynlighet for lekkasjer, noe som kan føre til omfattende og kostbare vannskader i boliger.

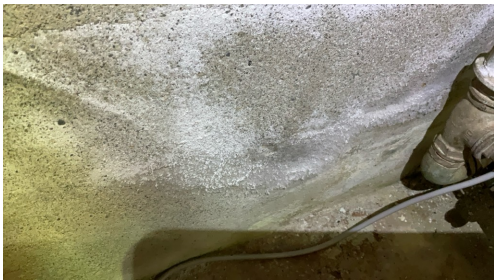
Tiltak for ny drenering rundt boligen kan ikke utelukkes.

Det bør gjennomføres ytterligere undersøkelser for å avklare omfanget av nødvendige tiltak, spesielt etter at trematerialer mot grunnmur er fjernet. Konsekvensen av mangelfull drenering er økt risiko for fukt- og råteskader på konstruksjonen, samt begrenset bruk av kjellerarealer.

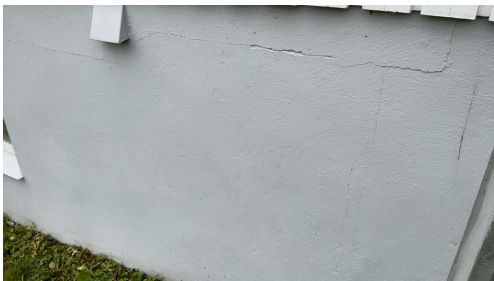
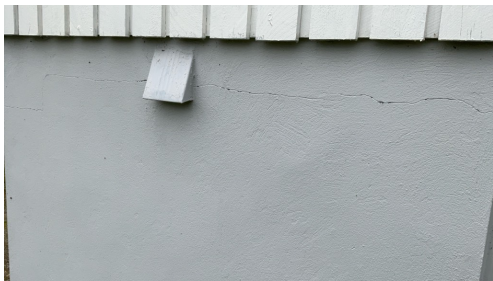
**TG 2 Grunnmur og fundamenter**

Riss/sprekker kan være tegn til bevegelser som følge av setninger/sig eller trykk mot grunnmur(jordtrykk)

Vedlikehold med vask, forbehandling/lokale utbedring av sår/skader og maling må regnes med for å sikre funksjon og gjenværende brukstid.

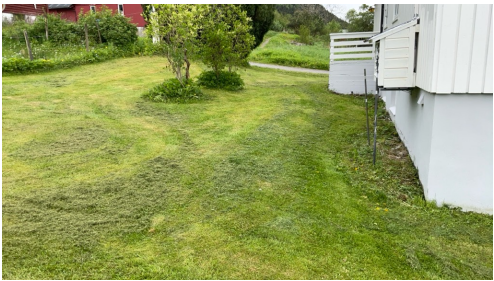
**TG 3 Terrengforhold**

Konsekvensen av manglende tiltak er økt risiko for fuktbelastning mot grunnmur og drenering, noe som kan føre til fuktskader og redusert levetid på konstruksjonen, jf. også påviste avvik på innvendig side av boligen.

**Kostnadsestimat: 20 000 - 100 000**
