Koldå 4

Tilstandsrapport

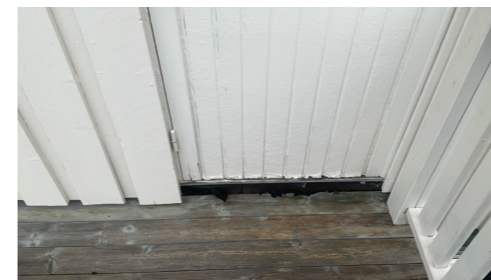
Balkongdør må skiftes.

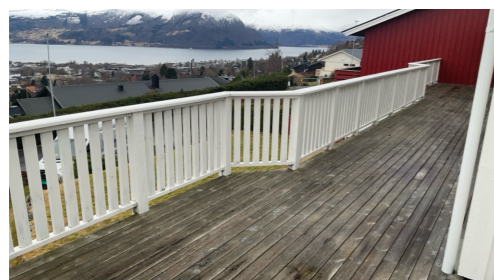
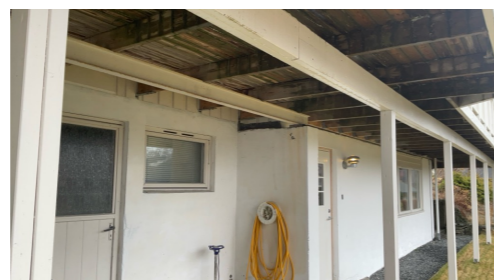
Det var påvist en del spredte råteskader i i terrassebord, eier har skifte det meste.

Det er noe langt utstikk på terrassebjelker, ka vær utsatt for svikt.

- Lokal utbedring/utskiftning bør utføres.

Bjelker med langt utstikk må måkes for snø.

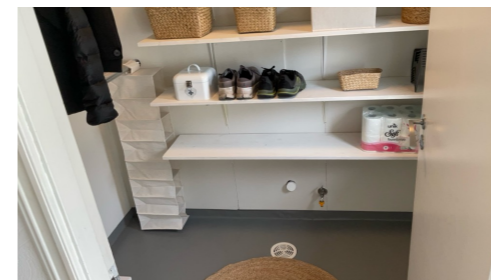
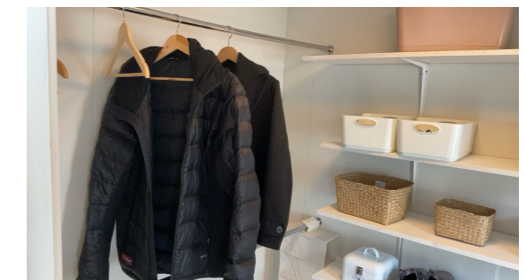
VÅTROM

- Uten membran/tettesjikt er det høy risiko for at vann trenger gjennom konstruksjonene og kan medføre fuktskader.

MDF-plater er ikke våtromsplater, eventuelt montere sprutbeskyttelse ved vaskekar.

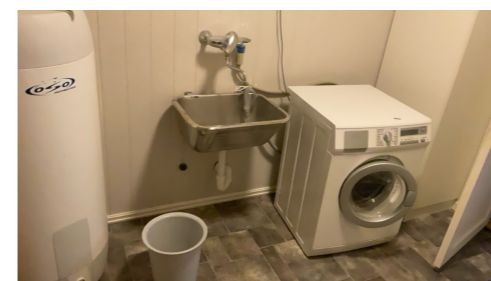
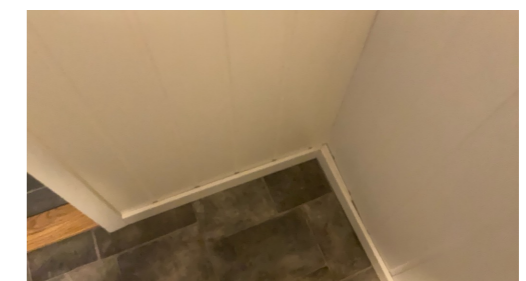
KJELLER EGEN DEL > VASKEROM 7,2 M²

- Det er påvist at høydeforskjell fra topp slukrist til gulv/synlig topp membran ved dørterskel er mindre enn 25 mm.
- Det er påvist avvik i fallforhold til sluk i forhold til krav i forskrift på byggetidspunktet.

- Et bad med manglende/reduert fall til sluk blir mindre funksjonelt og sikkert for brukeren. Dette kan medføre stående vann på gulvet, vann som ikke ledes effektivt til sluket, økt risiko for at vann renner ut av rommet og redusert sklisikkerhet på gulvet.

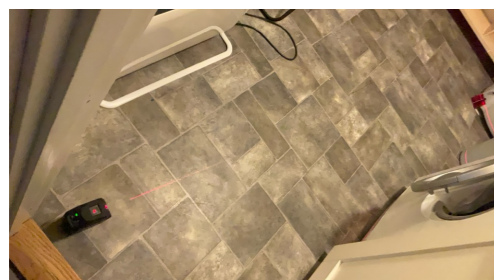
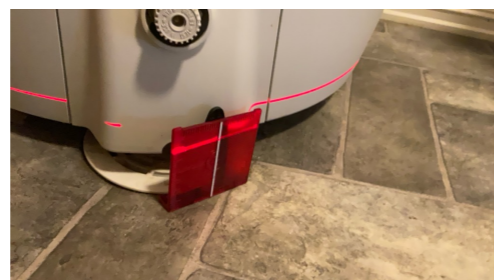
KJELLER EGEN DEL > VASKEROM 7,2 M²

Det er påvist mangelfull/feil utførelse i overgang gulv/vegg (ikke oppbrett) som gir fare for fukt i konstruksjonen i våtsone på gulv.

- Eldre sluk av plast er ofte utsatt for lekkasjer og særlig i overganger. Eventuelle lekkasjer kan medføre fuktskader på tiliggende konstruksjoner.
- Sluket må sjekkes og rengjøres jevnlig.

Konsekvensen er at det kan oppstå fuktskader i konstruksjonen bak overflatematerialet. Vann kan trenge inn gjennom utett overgang gulv/vegg og forårsake fuktskader ved fukttilførsel gjennom enten bruksvann eller lekkasjevann.

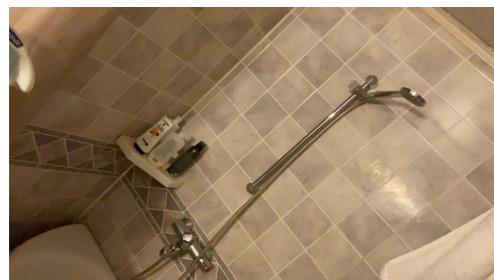
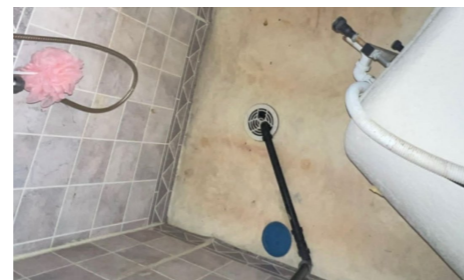
UTLEIE DEL > BAD/VASKEROM HYBEL 4,6 M²

- Det er tegn på fuktskader nederst på våtromsplater.

- Dersom det ikke gjøres tiltak vil fuktopptaket i platene føre til oppsvelling og utett tettesjikt med fare for videre fuktskade i tilstøtende konstruksjoner.

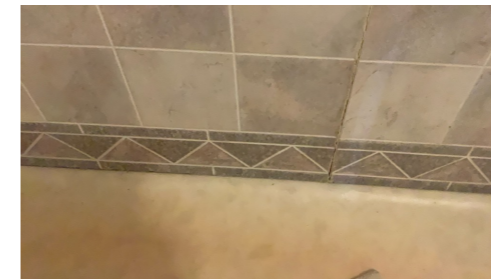
UTLEIE DEL > BAD/VASKEROM HYBEL 4,6 M²

- Det er påvist avvik i fallforhold til sluk i forhold til krav i forskrift på byggetidspunktet.

- Et bad med manglende/reduert fall til sluk blir mindre funksjonelt og sikkert for brukeren. Dette kan medføre stående vann på gulvet, vann som ikke ledes effektivt til sluket, økt risiko for at vann renner ut av rommet og redusert sklisikkerhet på gulvet.

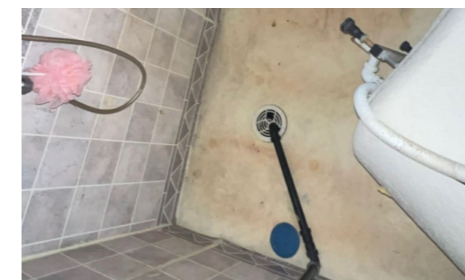
UTLEIE DEL > BAD/VASKEROM HYBEL 4,6 M²

- Sluket må sjekkes og rengjøres jevnlig.
- Eldre sluk av plast er ofte utsatt for lekkasjer og særlig i overganger. Eventuelle lekkasjer kan medføre fuktskader på tilliggende konstruksjoner.
- Det er viktig å merke seg at levetiden til en membran varierer basert på kvalitet, installasjon og bruk. Eldre membraner kan bli sprø og sprekke opp, noe som fører til at de mister sin vanntettende funksjon. Dette kan resultere i vannlekkasjer gjennom vegger og gulv og fuktskader.

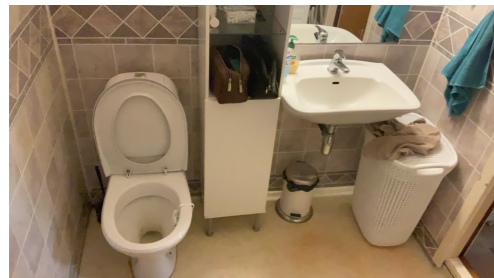
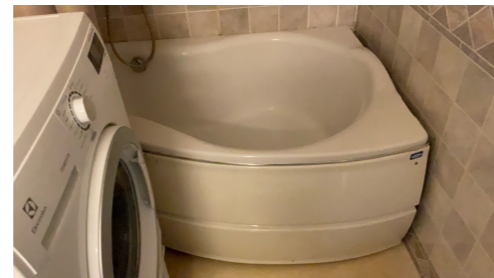
UTLEIE DEL > BAD/VASKEROM HYBEL 4,6 M²

- Dårlig ventilasjon på et våtrom kan føre til alvorlige konsekvenser som fuktskader og muggvekst.

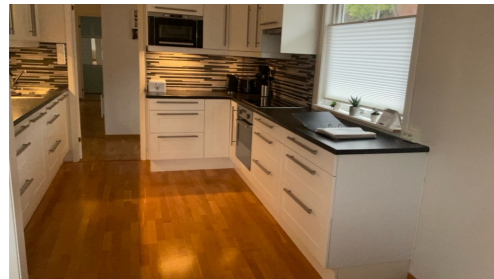
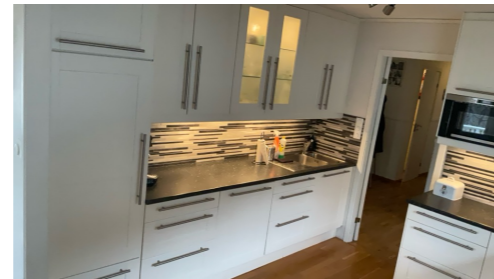
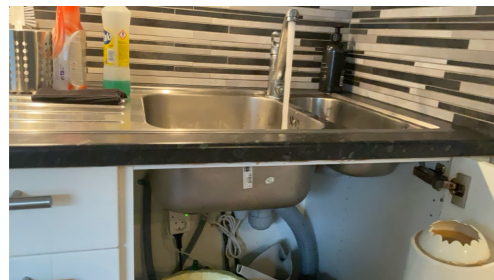
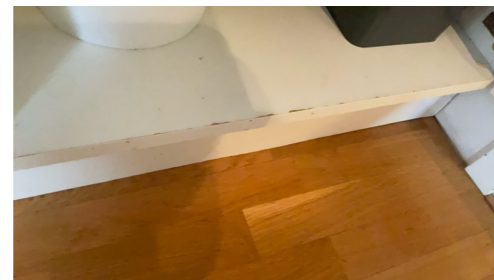
Kjøkkenet i h.etg. har innredning og overskap med malte profilerte fronter. Benkeplaten er av laminat, med nedfelt stålvaske, fliser på vegg. Det er integrert kjøleskap, oppvaskmaskin, platetopp, micro, stekeovn, og det er montert vannstoppsystem. Noe kosmetiske skader i benkeskap.

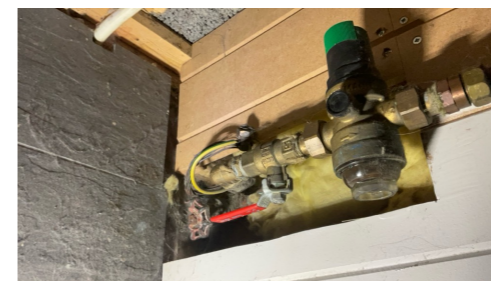
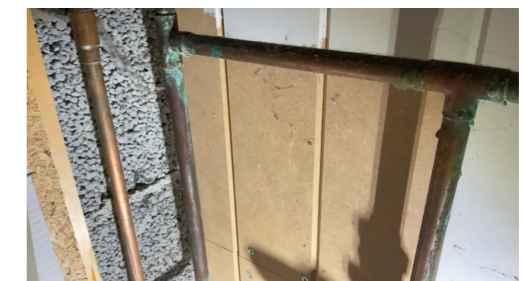
TG 2 Avløpsrør

- Eldre avløpsrør har blant annet større sannsynlighet for lekkasjer, noe som kan føre til omfattende og kostbare vannskader i boliger.
- I forbindelse med oppgradering av våtrom vil det være naturlig med utskiftning av rør.
- Det er ikke behov for utbedringstiltak siden anlegget fungerer i dag, men ut ifra alder kan skader plutselig oppstå på eldre anlegg.

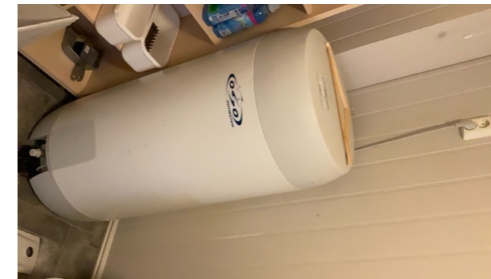
TG 2 Varmtvannstank - 2

- Det bør etableres tilfredsstillende el-tilkobling etter gjeldende forskrift.

Ved evt. utskifting av varmtvannsbereder, jmfør NEK 400: Elektriske lavspenningsanlegg, 2014. I denne normen kom det krav om at varmtvannsberedere med effekt på 1500W eller mer, skal være fast tilkoblet når de monteres i en bolig/fritidsbolig, og ikke tilkobles via støpsel og stikkontakt, ny eier må ta høyde for dette ved evt. utskifting av varmtvannsbereder.

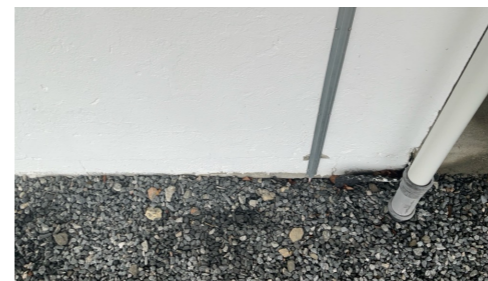
! TG 2 Grunnmur og fundamenter

- Grunnmuren har sprekkdannelser.

Normalt forventet avvik, evt. lokal utbedring må utføres.

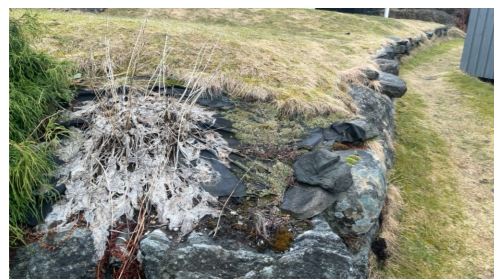
Uten rekkverk, det meste er < 0,5m og mykt å lande.

Ny eier får vurdere eget behov for evt. rekkverk/sikring.

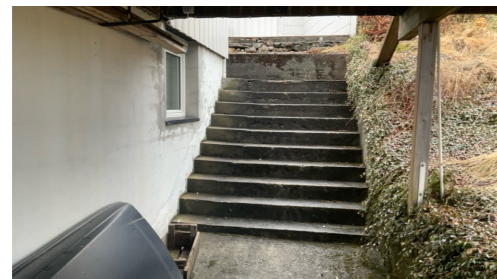
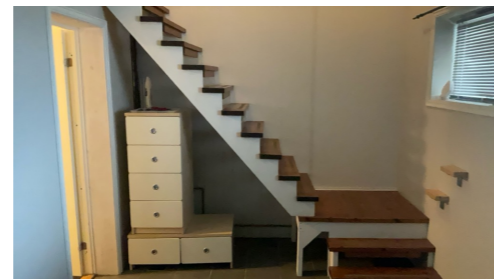
Det er > 1,0 meter opp til vinduskarm.
