Egenerklæring

Calmeyers gate 13 F, 0183 OSLO

Befaringsdato: 21.04.2026

Rapportdato: 23.04.2026

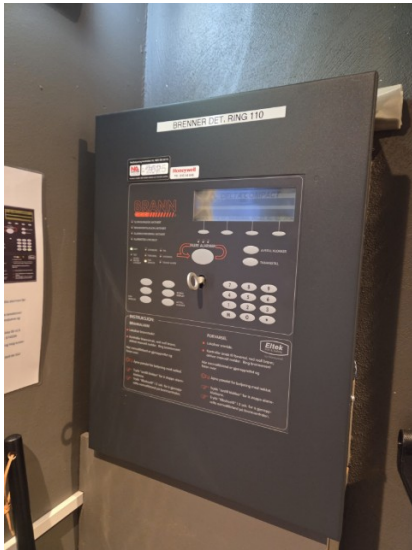
Bilder**5306000 - Kontroller at brannsentral registrerer "Nøkkelsbryter utkob..."**

Tiltaksplan					
Installasjonssted/utstyr	AvviksID- og beskrivelse	Dato	Tiltaksbeskrivelse	Tiltaksdato	Signatur
0 - Anbefaling					
332.601 - Vanntåke 332.601 - Vanntåkeanlegg WME  	5306000 - Kontroller at brannsentral registrerer "Nøkklebryter utkoblet" Branntavle registrert ikke nøkkelboks utkoblet	02.02.2026			
332.601 - Vanntåke 332.601 - Vanntåkeanlegg WME	5306001 - Påse at varsling fra hovedtavle er utkoblet Ringer til brannvesenet og de har ikke denne adressen som kunde. Dvs brannalarm går ikke til brannvesenet	02.02.2026
