# Hagastuveien 28

Bolig med normal standard for byggeåret, men med flere avvik knyttet til alder, fukt og vedlikehold. De mest vesentlige forholdene gjelder fukt i kjeller/rom under terreng, drenering, grunnmur og gulv mot grunn. Utvendig er det registrert eldre taktekking, lekkasje i takrenner, råteskader i kledning/rekkverk og generelt vedlikeholdsbehov på vinduer, dører og terrasser. Innvendig er det varierende slitasje, planavvik i etasjeskiller, uferdige gulv i kjeller og eldre pipe med behov for oppfølging. Begge bad har avvik knyttet til fall, fliser, sluk/membran og sanitærutstyr. Det er også registrert tegn til skadedyraktivitet på loft og kjeller.

# Tilstandsrapport

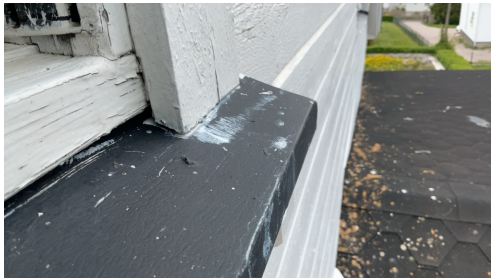
Vindusomramming står i kontakt med underbeslaget.

Det anbefales å etablere klaring mellom beslag og treverk. Dette reduserer oppsug og forlenger levetiden. Fukt som suges opp i endevog og omramming øker risikoen for oppsprekking, råte og redusert levetid på kledningsdetaljer. Dette kan gi behov for utskifting tidligere enn normalt.

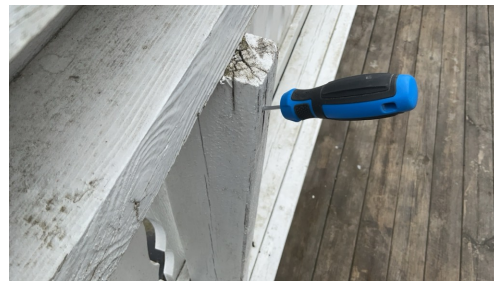
- Det er påvist fukt-/råteskader i konstruksjonen.
- Mer enn halvparten av forventet brukstid er passert på tettesjikt/membran.

Råte i rekkverk

- Råteskadede konstruksjoner må skiftes ut.
- Tidspunkt for utskiftning av tettesjikt/membran nærmer seg ut ifra alder på dagens tekking.

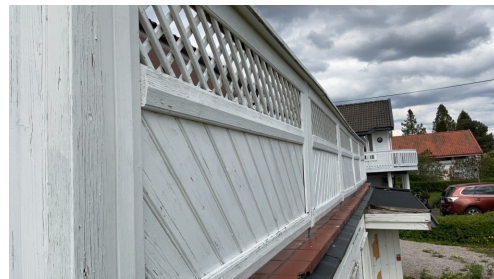
Det er etterslep på vedlikehold

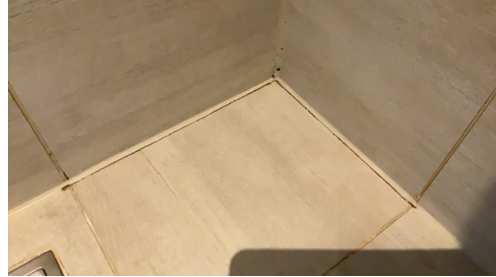
Mykfug i dusjsone har løsnet

Fuger i overgang vegg/gulv må utbedres i dusjsone.

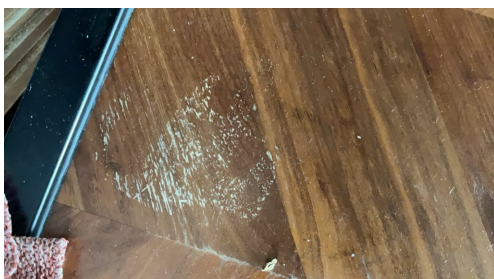
Slitemerker på benkeplate

Den enkelte må vurdere behov for tiltak.
