# Tilstandsrapport

Enebolig

Bergåsen 1, 6222 IKORNES

Befaringsdato: 17.08.2026

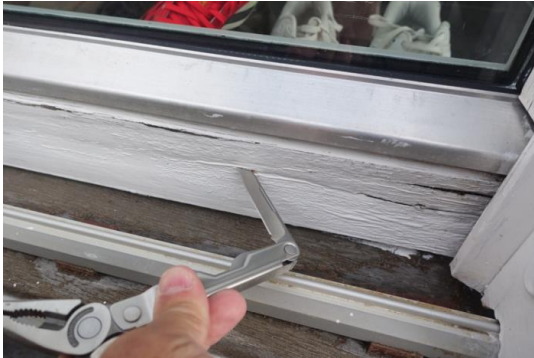
- Skadet skyvedør mot syd med råde bør skiftes ut. Forhøyet slitasje i nedkant av trefyllingen på balkongdøren på soverommet bør utbedres eller døren vurderes for utskifting, for å unngå ytterligere skade og redusert funksjon.
