Tilstandsrapport

Enebolig

Haugveien 61, 8445 MELBU

Befaringsdato: 19.05.2026

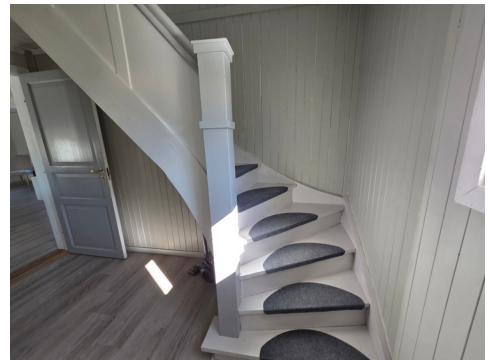
TG 2 Innvendige trapper - 2

Dersom tiltak ikke gjennomføres, kan det føre til redusert brukervennlighet og ytterligere skader over tid.

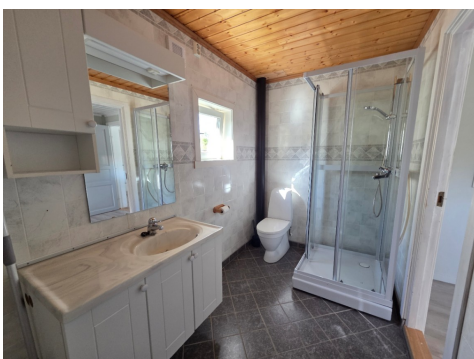
TG 2 Overflater vegger og himling

Det er montert dusjkabinett og badet kan fungere i normal brukssituasjon med dette avviket så lenge dusjkabinett er montert. Ved en eventuell lekkasje vil tilstøtende konstruksjoner kunne bli skadet. Ved reovering, påse at alle forhold med tettesjikt, våtsone, sluk, røranlegg, riktig fall til sluk mv. dokumenteres.

Kostnadsestimat: 100 000 - 200 000

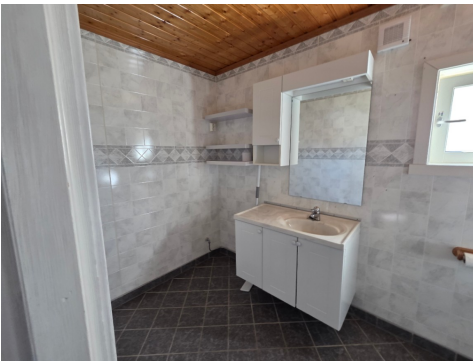
TG 0 Tilliggende konstruksjoner våtrom

Hulltaking er foretatt uten å påvise unormale forhold. Fuktkvotemåling (vekt%) i konstruksjonen ble målt til 8. Hulltaking er foretatt i gang tilstøtende dusjsone.

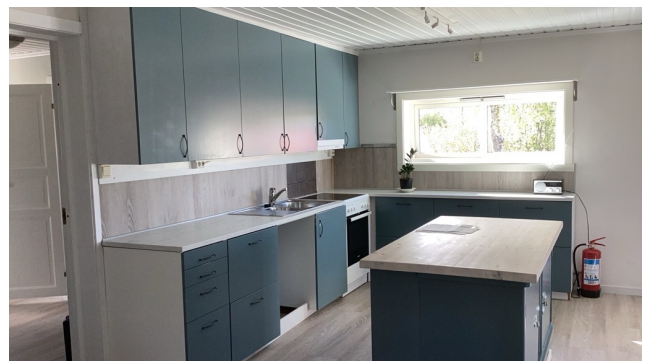
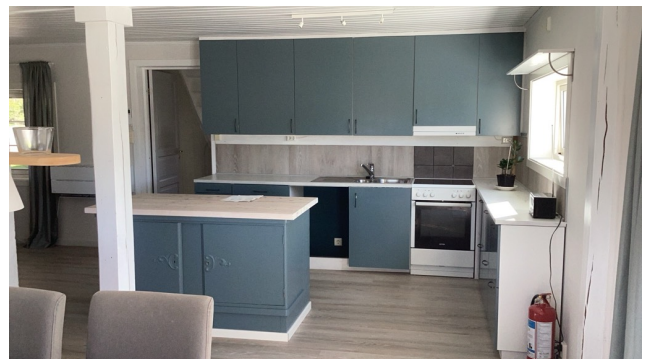
TG 2 Avtrekk

For liten dimensjon på avtrekkskanalen kan føre til redusert luftutskifting, dårligere inneklime og økt risiko for fuktskader eller luktproblemer.

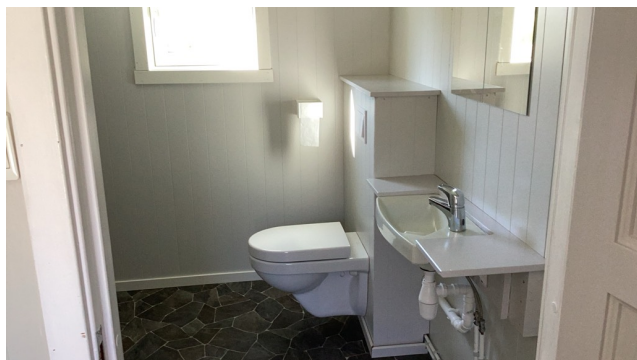
TG 2 Vannledninger

Konsekvensen av manglende tiltak er økt risiko for lekkasjer, vannskader og driftsavbrudd som følge av alder og ufagmessig utførelse.

Det bør gjennomføres en vurdering av vannledningene av fagperson, og nødvendige utbedringer bør utføres for å sikre forskriftsmessig utførelse.

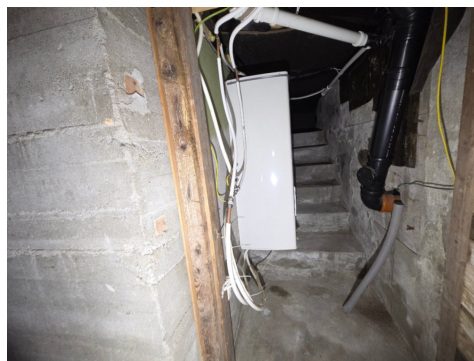
TG 2 Avløpsrør

På grunn av rørenes alder må det påregnes økt risiko for skader og behov for fremtidig utskiftning.
