Tilstandsrapport

Boligbygg med flere boenheter

Bryggegata 2 C, 8445 MELBU

Befaringsdato: 26.05.2026

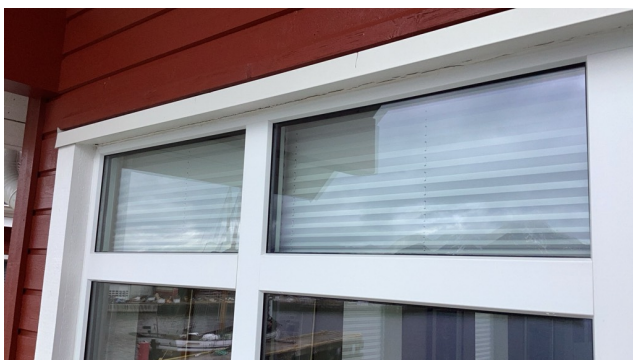
TG 1 Vinduer

Beskrivelse
Bygningen har PVC-vinduer med 2-lags glass.
Vinduer er en del av sameiets ansvar, men i henhold til retningslinjene er vinduer i tilknytning til seksjonen likevel tilstandsvurdert.

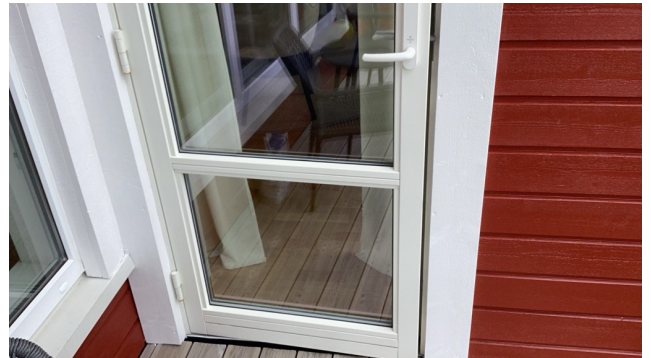
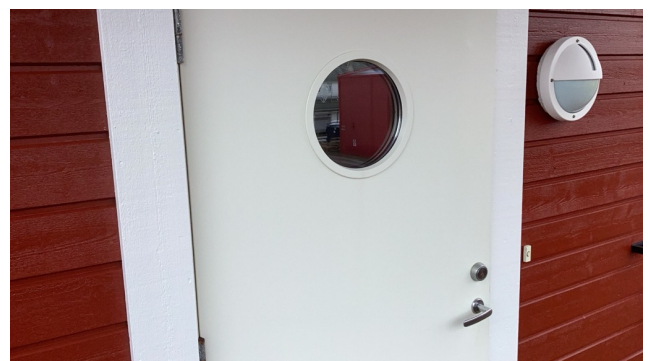
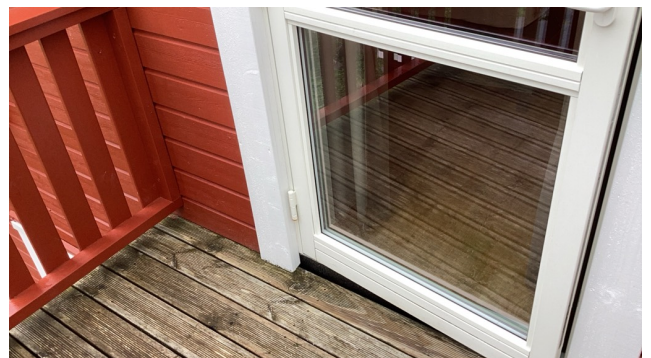
Hovedinngangsdør

TG 1 Dører

Bygningen har malt hovedytterdør og malte balkongdører i tre. Ytterdører er en del av sameiets ansvar, men i henhold til retningslinjer er ytterdører i tilknytning til seksjonen likevel tilstandsvurdert.

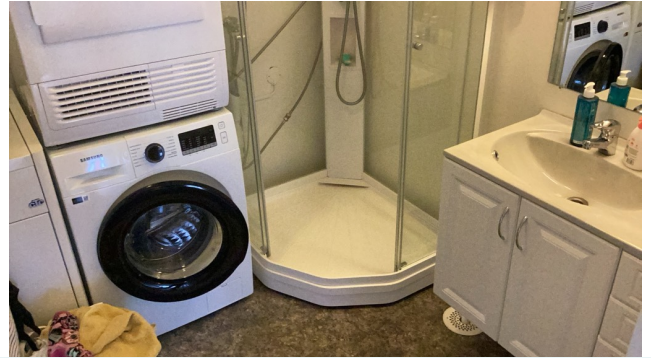
4. ETASJE > BAD/VASKEROM

TC 2 Overflater vegger og himling

Uheldig/ufagmessig utførelse ved at de malte platene er avsluttet bak våtromsbelegget på gulvet. Dette kan medføre økt risiko for fuktskader dersom det oppstår lekkasjer eller fuktinntrengning i overgangene.

Det bør utføres lokal utbedring av overgangen mellom veggplater og våtromsbelegg for å hindre fuktinntrengning.

Konsekvensen av manglende tiltak er økt risiko for fuktskader i konstruksjonen ved lekkasje eller fuktpåvirkning.

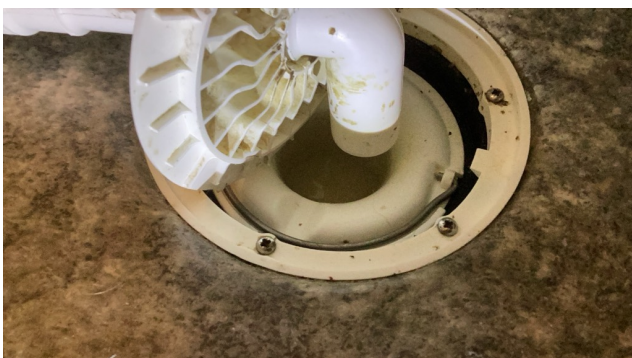
4. ETASJE > BAD/VASKEROM

! TG 1 Sanitærutstyr og innredning

Rommet har innredning med servantbeslag, toalett, dusjkabinett og opplegg for vaskemaskin.

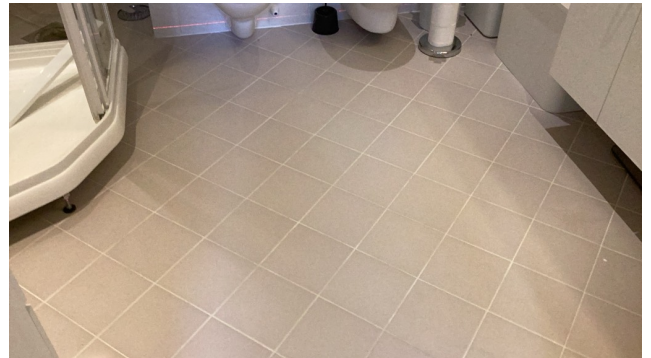
3. ETASJE > BAD/VASKEROM

TG 1 Sluk, membran og tettesjikt

Det er plastsluk og smøremembran med dokumentert utførelse.

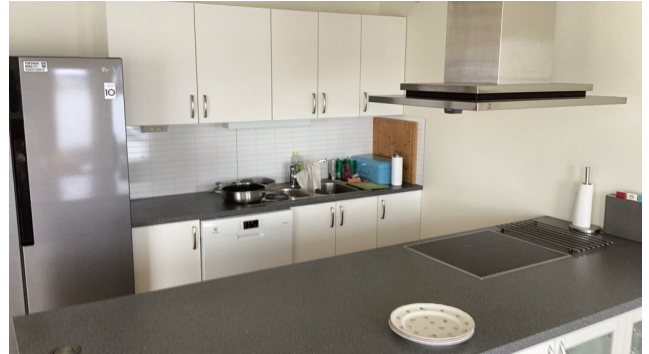
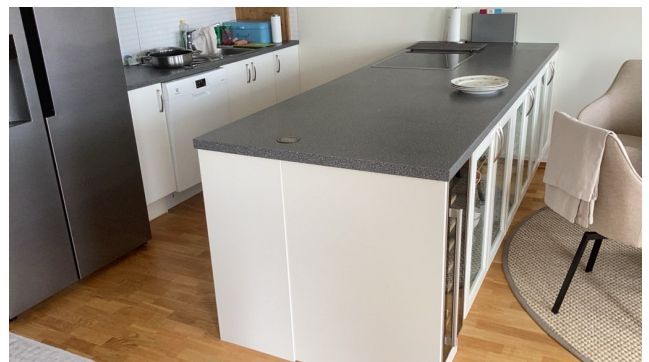
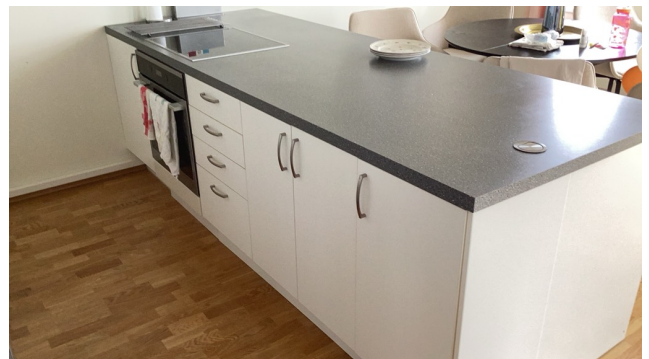
3. ETASJE > STUE/KJØKKEN

TG 1 Avtrekk

Det er kjøkkenventilator med avtrekk ut.
