# Egenerklæring

Åbøvegen 122, 3890 VINJE

# Tilstandsrapport

## VÅNINGSHUS

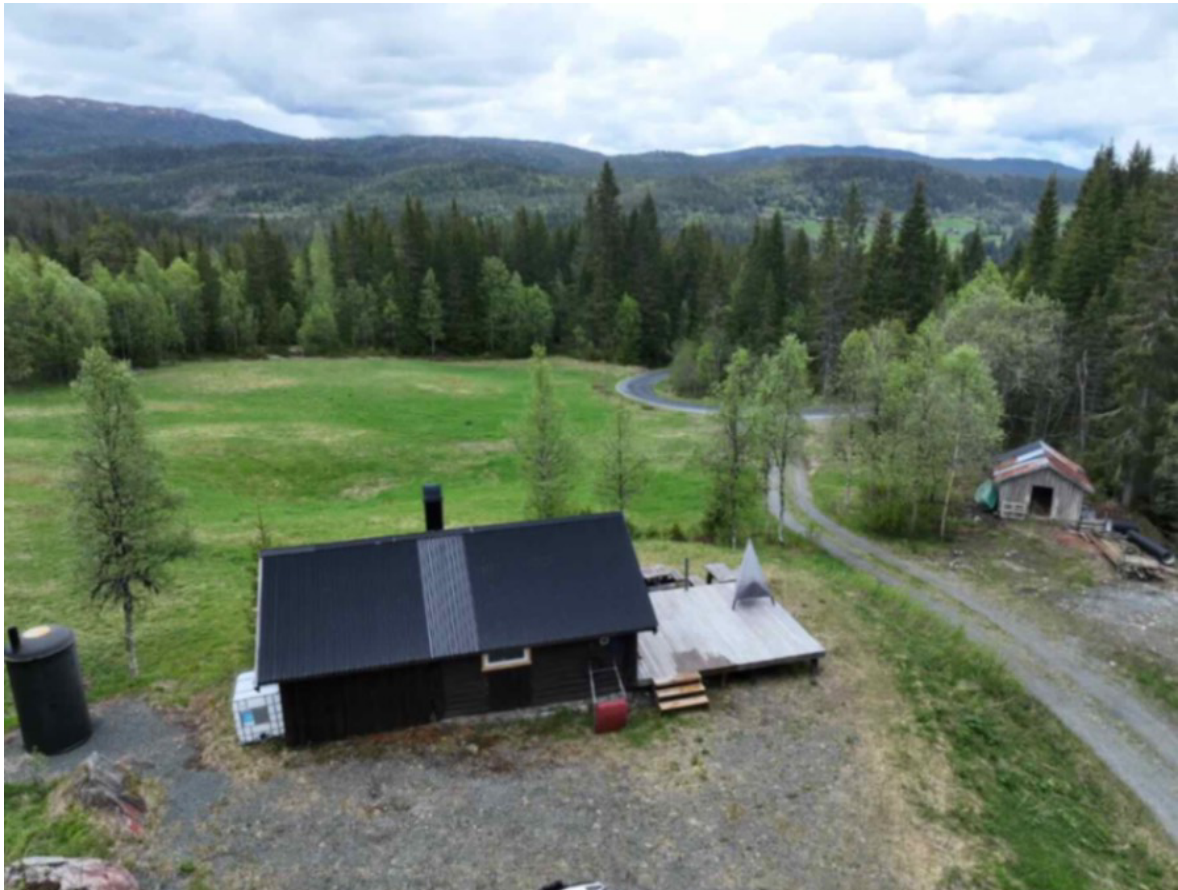
Eiendommen har støl med fulldyrka mark på Reisbekk.  
Stølen består av hytte på ca 30 m<sup>2</sup> og utedo og vedskjul.  
Hytte er oppført i flere etapper.  
Hytte inndelt med gang, kjøkken/stue og 2 soverom.  
Fundamentert på Røysmur med bjelkelag.  
Vegger i reisverk med stående tømmermannskledning og tømmerlaft.  
Saltak tekket med stålplater.  
Tegelsteinspipe med vedovn.  
Utvendig nyerer veranda.  
Hytte uten vann, avløp og strøm.

Nedskreven teknisk verdi av støl og øvrige bygg satt til kr 350.000,-  
Bruksverdien er satt til kr 300.000,-

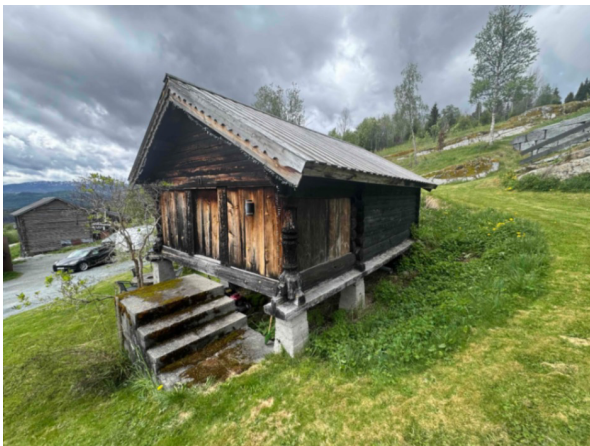
## Stabbur

Stabbur har behov for vedlikehold.

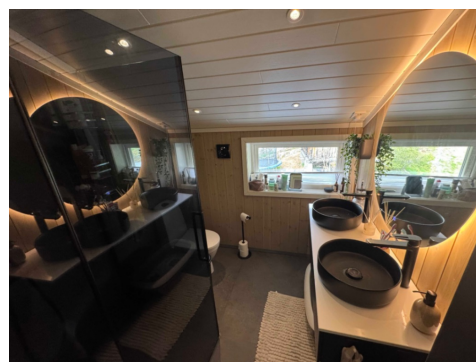
Bad fra 2023.  
Baderomsgulv med flis på gulv.  
Flis på vegger og mdf-panel på innvendig tak.  
Rommet er innredet med servantskap, wc og dusjnisje.  
Rommet er mekanisk ventilert.  
Baderom er utført av fagfolk uten dokumentasjon på membran.  
Baderommet er vurdert på bakgrunn av dagens forskrift.

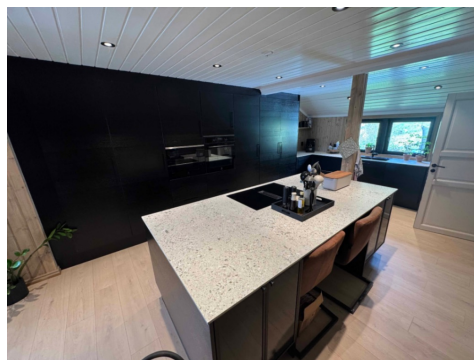
Kjøkken

Mekanisk avtrekkshette er montert til innredningen og etablert over platetopp.

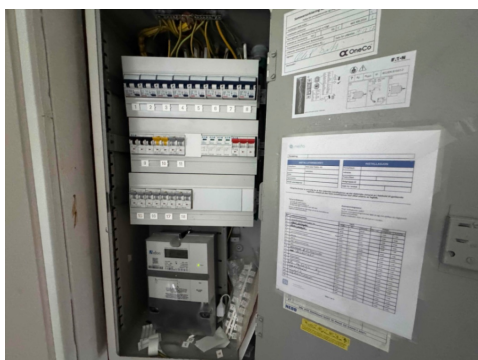
EL-skap

10. Er det tegn på at kabelinnføringer og hull i inntak og sikringsskap ikke er tette, så langt dette er mulig å sjekke uten å fjerne kapslinger?  
**Nei**
11. Finnes det kursfortegnelse, og er den i samsvar med antall sikringer?  
**Ja**
12. Foreta en helhetsvurdering av det elektriske anlegget, dets alder, allmenne tilstand og fare for liv og helse. Bør det elektriske anlegget ha en utvidet el-kontroll?  
**Ja** Det anbefales alltid elektrisk kontroll på anlegg som ikke innehar dokumentasjon eller innhenting av dokumentasjon fra utførende. Ved elektrisk kontroll bør ny eier påregne utbedring og utskifting av eldre komponenter med eventuelle avvik.
