# Sjøveien 53

# Tilstandsrapport

gnr. 18, bnr. 299

Befaringsdato: 18.06.2026

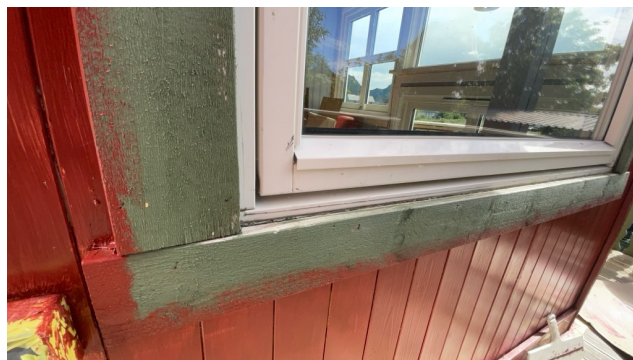
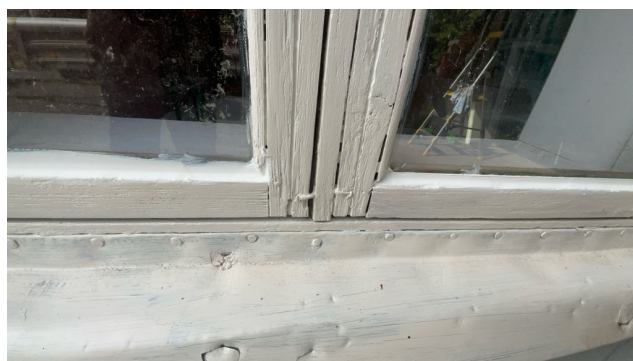
- Det er påvist avvik rundt innsettsdetaljer.
- Det er påvist vinduer med fukt/råteskader.

Vinduer med fukt- og råteskader bør skiftes ut for å hindre videre forringelse og unngå risiko for vanninntrenging og følgeskader på omkringliggende konstruksjoner.

- Det bør gjøres tiltak for å lukke avviket.
- Vinduer med råteskader må erstattes med nye.

Avvik rundt innsettsdetaljer bør utbedres for å sikre korrekt funksjon og redusere risiko for trekk, varmetap og ytterligere fuktskader.

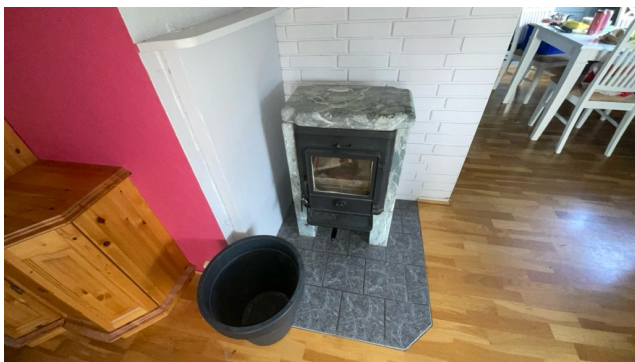
- Tidspunkt for piperehabilitering nærmer seg.

Det bør påregnes at pipen kan ha behov for rehabilitering i nær fremtid, da mer enn halvparten av forventet brukstid er passert. Konsekvensen av manglende tiltak kan være redusert brannsikkerhet og økt risiko for skader på pipe og omkringliggende konstruksjoner.

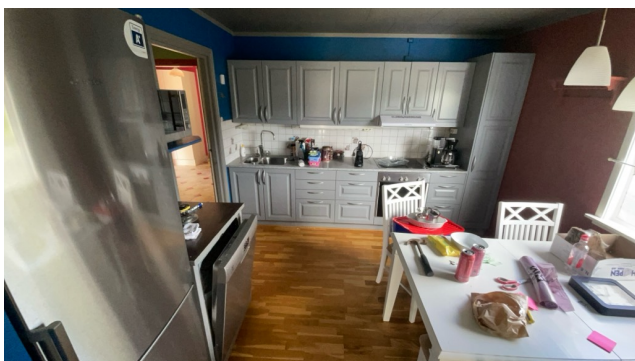
#### ! TG 1 Avtrekk

Manglende ventilering kan føre til dårlig luftkvalitet, økt fuktbelastning og risiko for mugg- og fuktskader.

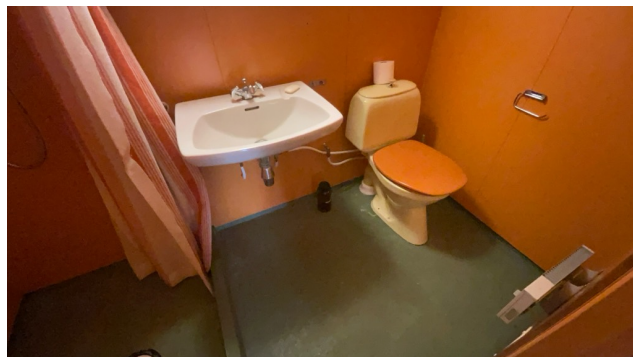
#### ! TG 2 Vannledninger
