# Kårstadvegen 19

# Tilstandsrapport

Befaringsdato: 19.05.2026    Rapportdato: 29.05.2026    Oppdragsnr.: 21552-1298    Eiendomsverdi ref nr: GB2095

Autorisert foretak: Storetind Takst og Rådgiving AS    Sertifisert Takstingeniør: Karl Anders Bjørdal

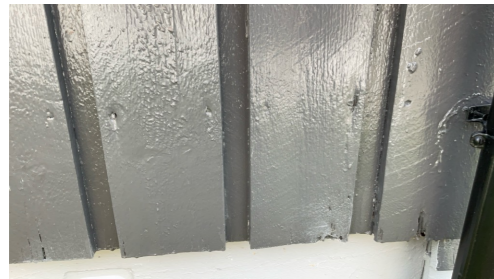
Gavl vest, råte i bordkledning

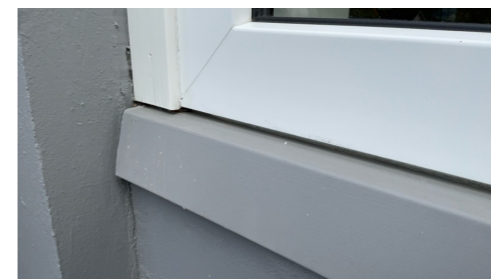
Manglende fall på beslag, listverk i glattkant

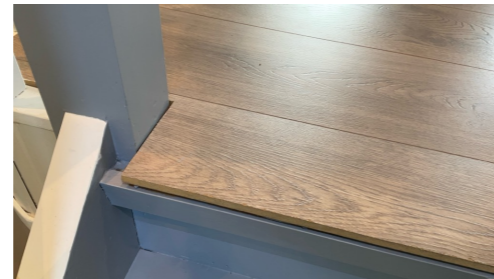
Stedvis gjenstående arbeid

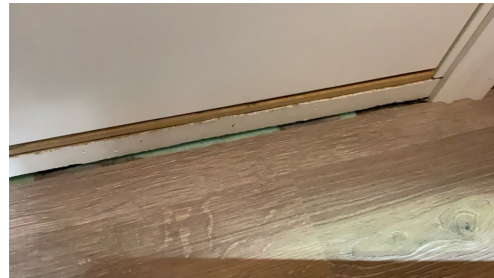
Stedvis gjenstående arbeid

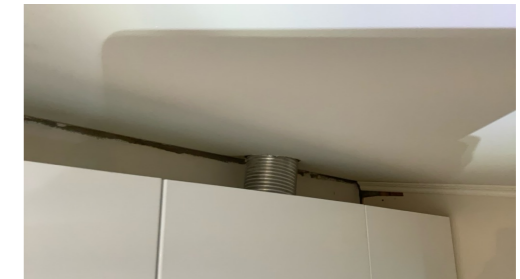
Gjenstående foring mot tak

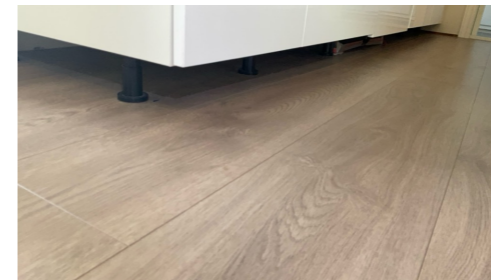
Gjenstående montering av sokkellist

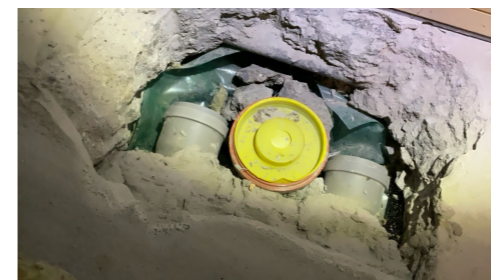
Nytt plastavløp lagt fram til teknisk rom kjeller
