Tilstandsrapport

Enebolig

Fosshauggutua 15, 2864 FALL

Rapportdato: 28.05.2026

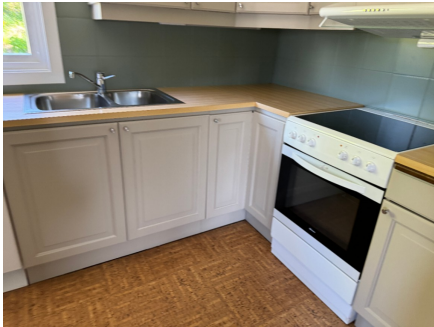
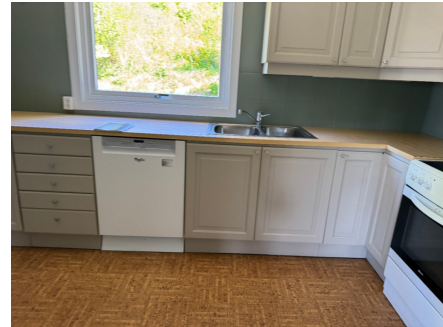
1. ETASJE > KJØKKEN

TG 1 Avtrekk

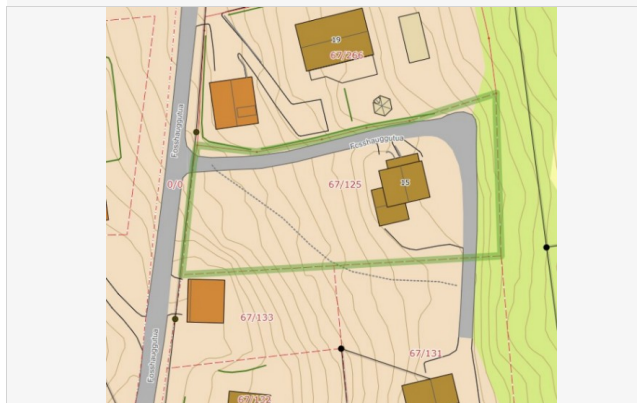
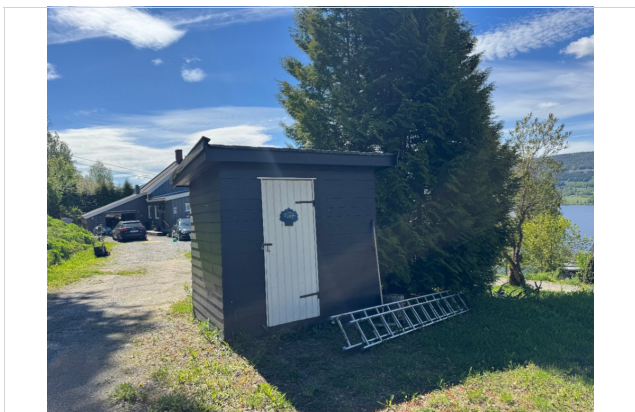
Bod

TG ikke gitt for tilleggsbygning og denne er ikke vurdert på likt nivå med hovedbygning med tanke på tilstand. Ytterligere feil utover det som er opplyst kan derfor forekomme.
