Tilstandsrapport

# gnr. 241, bnr. 33

Befaringsdato: 22.05.2026

ENE BOLIG

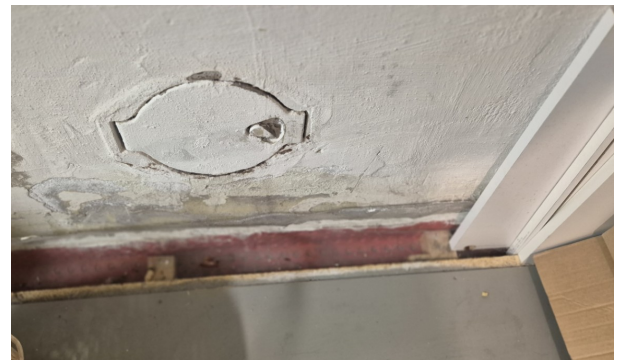
TG 1 Rom Under Terreng

Gulvet er av furu, har laminat, har beleg og er av betong. Deler av gulvene er oppforet. Veggene har plater, panel og mur. Noe uferdige overflater i en bod i kjelleren. Hulltaking er foretatt uten å påvise unormale forhold. Hulltaking er foretatt fra østre del av kjeller og inn i utforet kjelleryttervegg. Fuktkvotemåling (vekt%) i konstruksjonen ble målt til 0, (dvs. under 8).

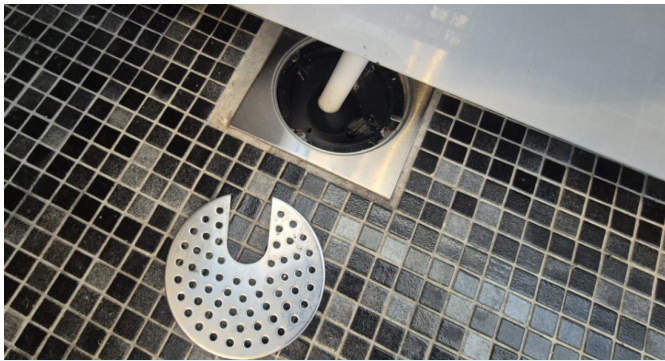
1. ETASJE > BAD

Vurdering av avvik:

- Elektrisk avtrekksvifte bør monteres for å lukke avviket.
- Det bør etableres tilfredsstillende tilluft til våtrom f.eks. luftespalte ved dør e.l.

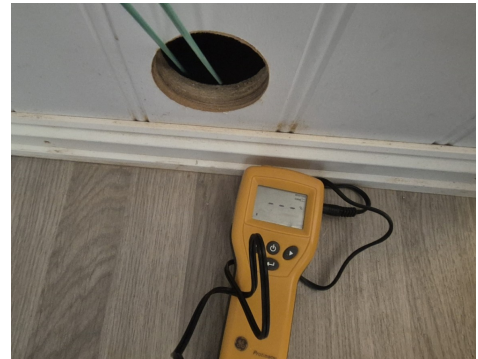
KJELLER > BAD

Badet i kjelleren er for det meste fra byggeåret. Ingen dokumentasjon. I følge eier fungerer badet etter sin hensikt i dag, men pga. alder har det usikker fremtidig funksjon.

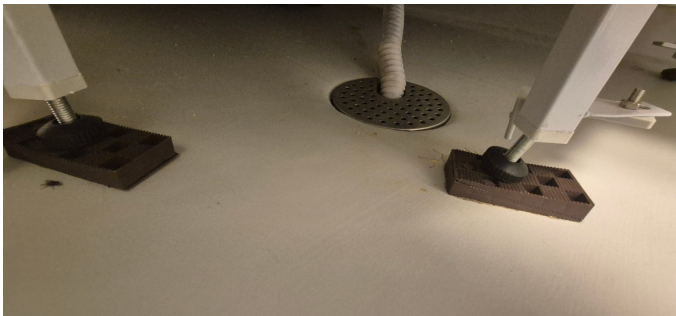
KJELLER > BAD

Vurdering av avvik:

- Det bør etableres tilfredsstillende tilluft til våtrom f.eks. luftespalte ved dør e.l.
- Elektrisk avtrekksvifte bør monteres for å lukke avviket.

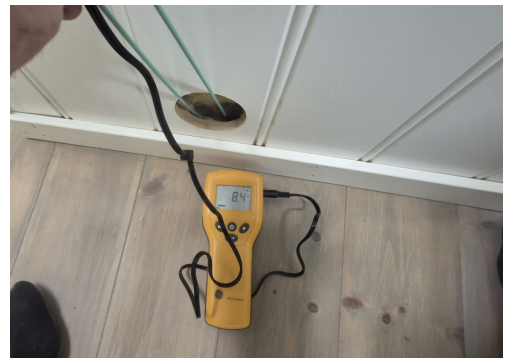
KJELLER > VASKEROM

Vaskerommet er fra byggeåret. Ingen dokumentasjon. Rommet har sluk men har ikke gulv med tette-sjikt.

Ifølge eier fungerer rommet etter sin hensikt i dag, men tiltak bør vurderes ved endret bruk.

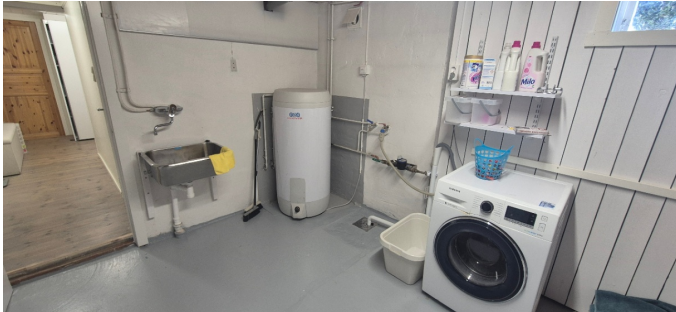
KJELLER > VASKEROM

Rommet utsettes normalt ikke for fritt vannsøl og fungerer slik det brukes i dag. Ved endret bruk/oppdatering bør tettesjikt etableres.

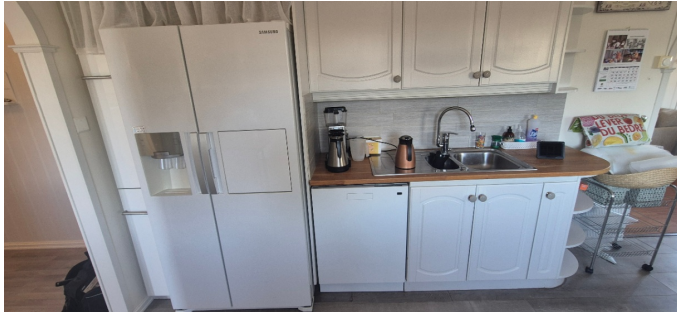
1. ETASJE > KJØKKEN

Det er kjøkkenventilator med avtrekk ut.

Årstall: 2018 Kilde: Eier

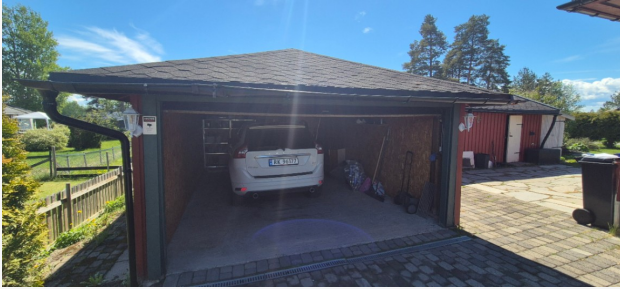
Garasje og boder

Garasje og uthus med dels manglende og dels slitte og råteskadede overflater på vegger, - generelt vedlikeholdsbehov.

Tilbygget boder senere enn byggeår for garasje.
