# Tilstandsrapport

Enebolig

Symreveien 10, 8450 STOKMARKNES

Befaringsdato: 04.06.2026

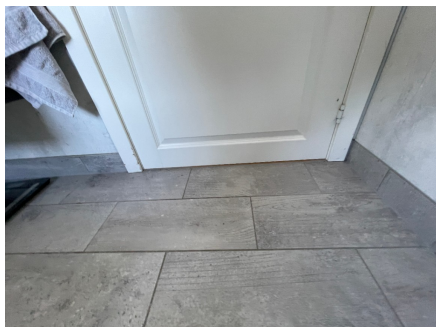
- Det bør etableres tilfredsstillende tilluft til våtrom f.eks. luftespalte ved dør e.l.
- Over tid kan manglende tilluftsventilering resultere i mugg- og soppdannelse, spesielt på steder som ikke får god nok luftgjennomstrømning.

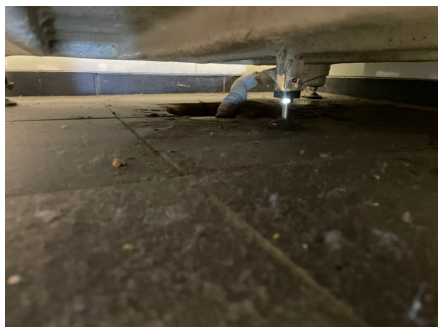
## UNDERETASJE LEILIGHET > BAD

- Når sluket har begrenset tilgang, er det vanskelig å rengjøre sluket og å inspisere den for å oppdage skader i membranen/fuger rundt sluket, som er avgjørende for å forhindre lekkasjer.

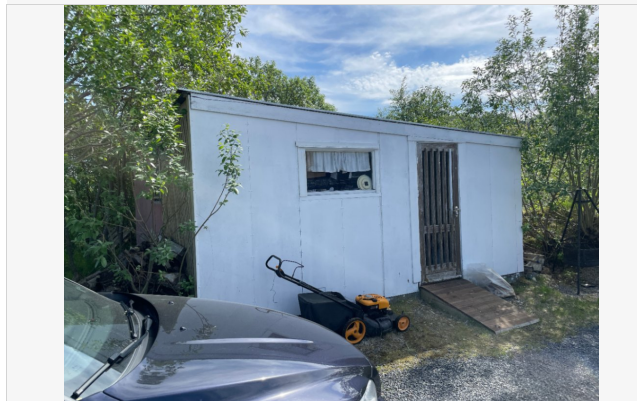
## Uthus

Uthus bygget i enkel bindingsverk, pulttak med bølgeblekk, utvendig kledd med plater

Bygget er ikke tilstandsvurdert ihht Forskrift til avhendingslova og NS3600. Dette er kun en enkel beskrivelse.
