# Tilstandsrapport

Enebolig

Blindheimsvegen 104 A, 6230 SYKKYLVEN

Befaringsdato: 29.05.2026

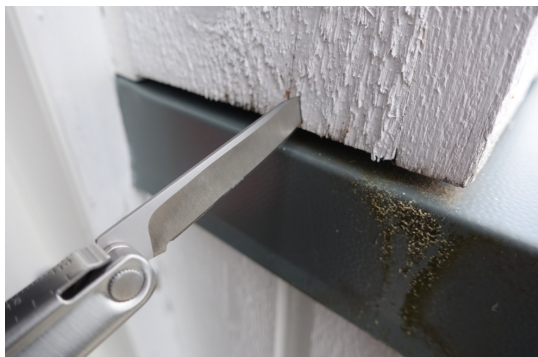
Det er registrert oppsprekking på klednings bord over rekkver.

Det bør utføres utbedring, vedlikehold av kledningsbord med oppsprekking for å hindre videre forringelse.

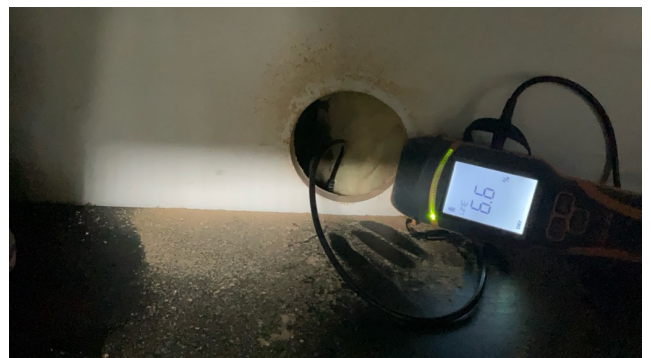
Hulltaking er foretatt i soveromsveggen, på baksiden av dusjen. Det er i forbindelse med hulltakingen ikke påvist unormale forhold.

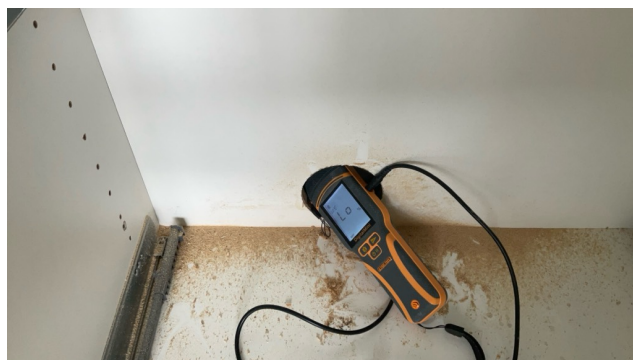
Hulltaking er foretatt i bakvegg på kjøkkenet, på baksiden av dusjen. Det er i forbindelse med hulltakingen ikke påvist unormale forhold.
