# Øyanveien 2

# Tilstandsrapport

gnr. 50, bnr. 18

## ENEBOLIG

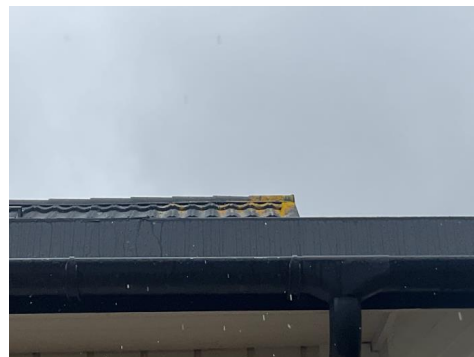
#### Vurdering av avvik:

- Når vanntette sjikt på tak begynner å bli gamle, øker risikoen for lekkasjer. Dette kan føre til omfattende og kostbare reparasjoner av underliggende konstruksjoner dersom en ikke foretar tiltak på konstruksjonene før dette oppstår.
- Overvåk tilstanden jevnlig. For å få tilstandsgrad 0 eller 1 må vanntett sjikt på tak skiftes ut, men tidspunktet for når dette er nødvendig er vanskelig å si noe om.
- Mose bør fjernes fra taktekkingen for å hindre forringelse av takmaterialet og redusert levetid. Opphopning av mose kan føre til fuktinntrengning og økt risiko for skader på undertak og takkonstruksjon.

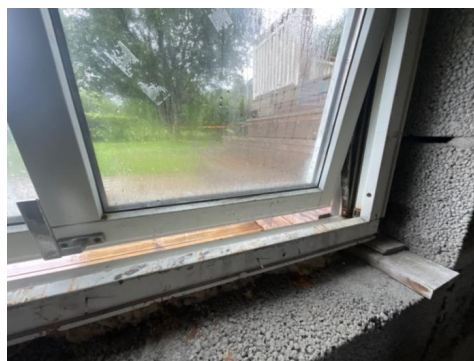
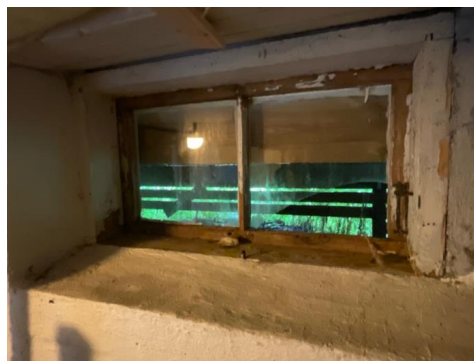
- Det er viktig å utbedre eller skifte ut skadde vinduskomponenter. Omfanget av råteskadene bør vurderes, og det må sikres at årsaken til fuktpåvirkningen utbedres for å hindre videre skadeutvikling.
- Det anbefales å skifte ut defekte glassruter for å sikre tilfredsstillende funksjon og energieffektivitet.

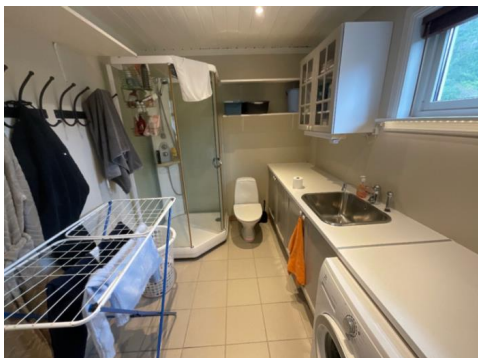
## TG 2 Dokumentasjon for våtrom

- Uten dokumentasjon vet man ikke om membran er korrekt utført eller om sluk, overganger og gjennomføringer er tette. Manglende dokumentasjon gir derfor økt risiko for skjulte fuktskader, selv om det ikke er synlige tegn i dag. Skader kan utvikle seg og bli omfattende før de oppdages.

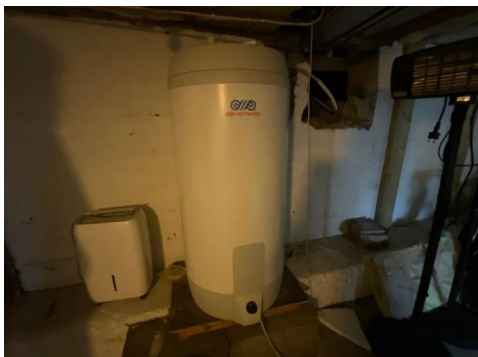
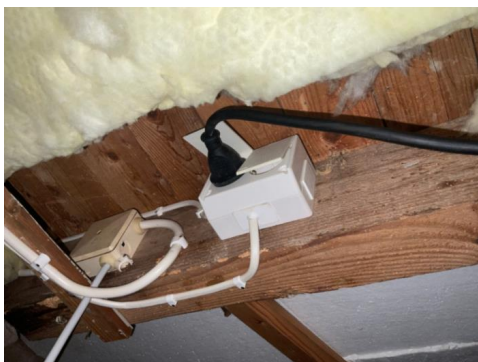
## Elektrisk anlegg

- Det er uklart om det er utført arbeider som skulle hatt samsvarserklæring. Boligen har hatt flere eiere etter 1999, og det finnes ingen oversikt over arbeider på det elektriske anlegget før nåværende eiers eiertid. På grunn av at det er usikkert om alle arbeider er utført av faglærte, anbefales det en kontroll av det elektriske anlegget av kvalifisert elektrofaglig person.
