# Tilstandsrapport

gnr. 37, bnr. 601

Befaringsdato: 27.05.2026

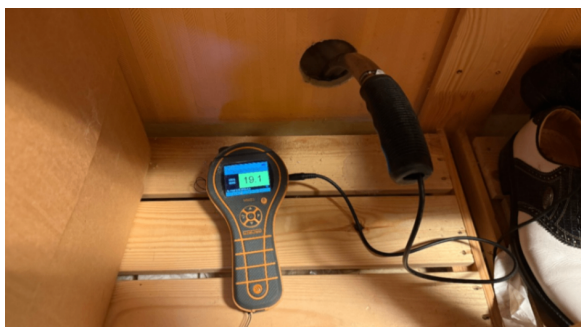
- Tiltak:

Fuktverdier bør jevnlig kontrolleres og dersom det forverrer seg bør det gjøres tiltak.  
Ved evt. fremtidig renovering bør plast fjernes.

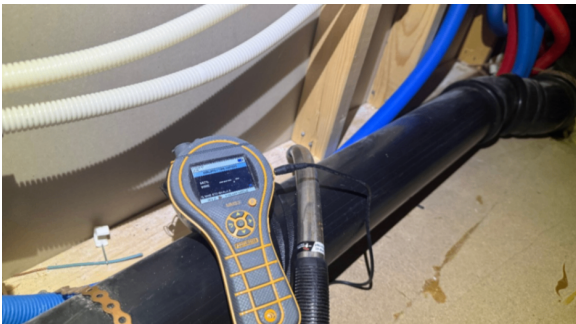
## LEILIGHET UNDERETASJE > BAD

## Konsekvens/tiltak

- Sluket må sjekkes og rengjøres jevnlig.
- Eldre sluk av plast er ofte utsatt for lekkasjer og særlig i overganger. Eventuelle lekkasjer kan medføre fuktskader på tiliggende konstruksjoner.
- Det er viktig å merke seg at levetiden til en membran varierer basert på kvalitet, installasjon og bruk. Eldre membraner kan bli sprø og sprekke opp, noe som fører til at de mister sin vanntettende funksjon. Dette kan resultere i vannlekkasjer gjennom vegger og gulv og fuktskader.
