# Tilstandsrapport

Enebolig

Sønderhombsvegen 23, 2850 LENA

Befaringsdato: 10.07.2026

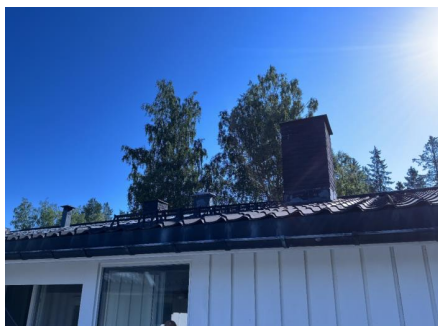
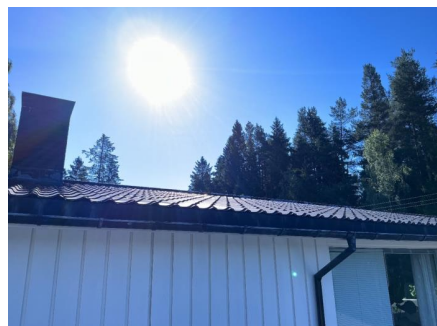
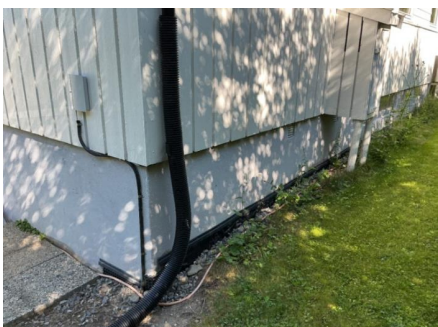
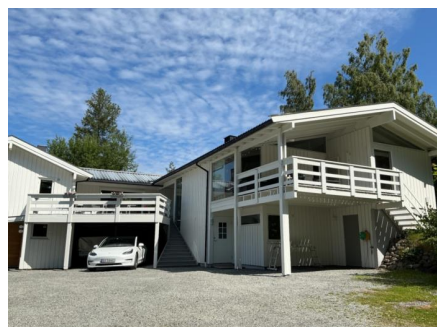
## Takkonstruksjon/Loft

- Skrå, isolerte takflater defineres som risikokonstruksjon på grunn av erfaringsmessig høy skadefrekvens. Konstruksjonene er dårligere enn dagens krav, men ikke dårligere enn hva som var normalt på oppføringstidspunktet. Takkonstruksjonen er lukket og inspeksjonsmuligheten er derfor begrenset. Tilstandsgrad er gitt ut i fra synlige forhold. og alder.

- Det er ikke nødvendig med umiddelbare tiltak, men det anbefales å følge med konstruksjonene.

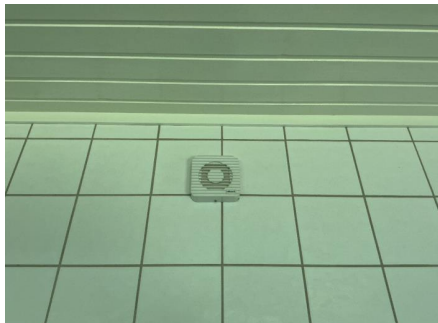
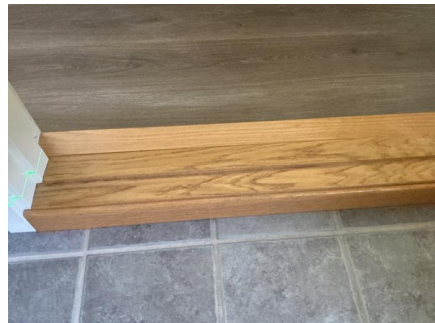
## ETASJE > BAD

Hulltaking er foretatt og det er ikke påvist unormale forhold.

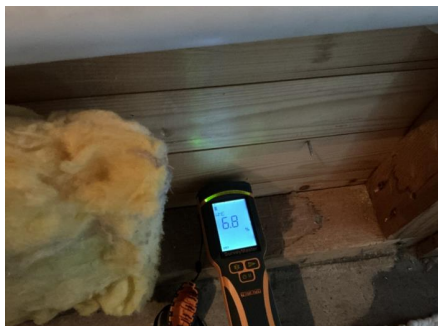
## UNDERETASJE > VASKEROM

- Våtrommet må oppgraderes for å tåle normal bruk etter dagens krav.
- Vurdering er basert på anbefalt brukstid/levetid og at våtrom av eldre årganger normalt ikke er bygget for dagens bruk. Tilstandsgrad 3 gis med bakgrunn i at mer enn halvparten av forventet brukstid for våtrommet er oppnådd. Det er nå ingen symptomer på funksjonssvekkelse, men dette må påregnes ut fra alder, påkjenning og bruk. Ved fortsatt bruk anbefales tett kabinett for å hindre påkjenninger i form av vann/fukt direkte på konstruksjonene. Vær oppmerksom på at dette er en risikokonstruksjon med høy skadefrekvens og store konsekvenser.

- Uten dokumentasjon vet man ikke om membran er korrekt utført eller om sluk, overganger og gjennomføringer er tette. Manglende dokumentasjon gir derfor økt risiko for skjulte fuktskader, selv om det ikke er synlige tegn i dag. Skader kan utvikle seg og bli omfattende før de oppdages.

- Gulvet er tilnærmet flatt. Det er lokalt fall til sluk. Fall er ikke tilfredsstillende, men vaskerommet fungerer med dette avviket. Rommet har forventet brukstid nært forestående. Rommet må brukes med forsiktighet og det må følges med på konstruksjonene da risikoen for skader er stor.

- Konsekvensen er at membranen kan ha redusert funksjon og tetthet som følge av alder, noe som øker risikoen for fuktinntrengning og skjulte skader i konstruksjonen, samt behov for oppgradering eller rehabilitering av våtrommet.

- Siden våtrommet fungerer i dag er det ikke behov for strakstiltak. Men ut fra alder kan plutselig skader oppstå, det anbefales å følge med og bruke rommet med forsiktighet. Oppgraderinger bør etter hvert påregnes. Rommet kan ha mange bruksår igjen, dette avhenger av bruken.

- Rommet fungerer med dagens tilstand. Det er ikke behov for utbedringstiltak siden våtrommet fungerer i dag, men ut ifra alder kan skader plutselig oppstå på eldre våtrom.

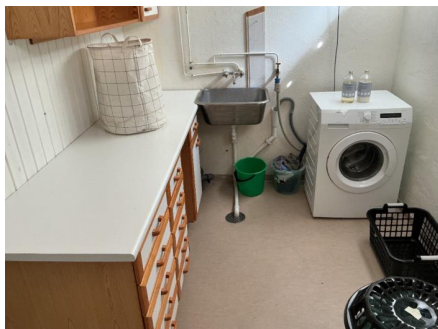
## UNDERETASJE > VASKEROM

- Konsekvensen er at tilstanden i tilliggende konstruksjoner er usikker, og det kan finnes skjulte feil (f.eks. fukt eller skade).

- Manglende oppgradering av våtrommet medfører høy risiko for at konstruksjonene ikke vil tåle vanlig bruk av vann eller lekkasjer. Selv om det er dusjkabinett, er det fortsatt en betydelig risiko for at våtrommets konstruksjoner ikke tåler lekkasjer. Dette kan føre til fuktskader på tilstøtende konstruksjoner.

- Uten dokumentasjon vet man ikke om membran er korrekt utført eller om sluk, overganger og gjennomføringer er tette. Manglende dokumentasjon gir derfor økt risiko for skjulte fuktskader, selv om det ikke er synlige tegn i dag. Skader kan utvikle seg og bli omfattende før de oppdages.

- Konsekvensen er at membranen kan ha redusert funksjon og tetthet som følge av alder, noe som øker risikoen for fuktinntrengning og skjulte skader i konstruksjonen, samt behov for oppgradering eller rehabilitering av våtrommet.

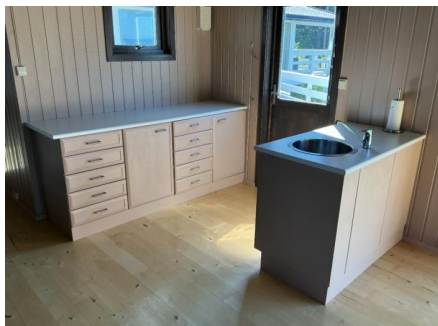
## HYBEL > KJØKKEN

- Det er manglende forsert mekanisk avtrekk fra kokesonen på kjøkkenet. Kjøkkenet ventileres derfor kun via naturlig avtrekk eller omluftsløsning, noe som gir redusert effektivitet ved matlagning og økt risiko for fukt, lukt og fettavleiringer i rommet.

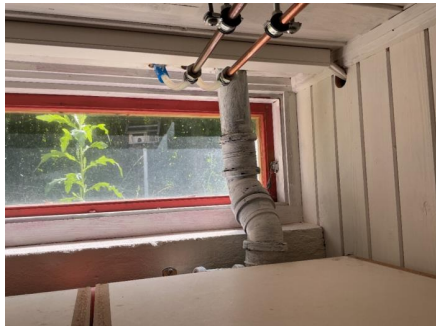
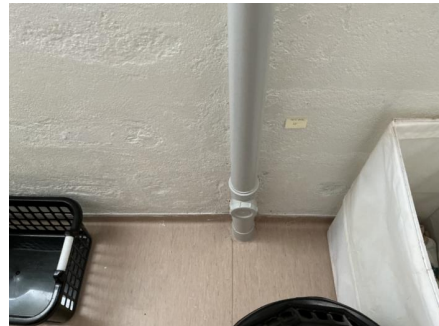
## Ventilasjon

- Ventileringen er ikke i henhold til dagens krav. Tiltak må vurderes ut fra bruk/behov.
