| <b>Adresse:</b> | Våglandsvegen 95, 6683<br>VÅGLAND |

gnr. 236, bnr. 39

Befaringsdato: 24.06.2026

# Tilstandsrapport

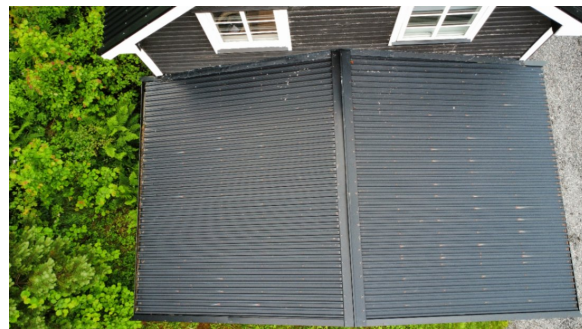
Oversikt tak over veranda

Det er synlig rust og avskalling av lakk på takplatene over verandaen

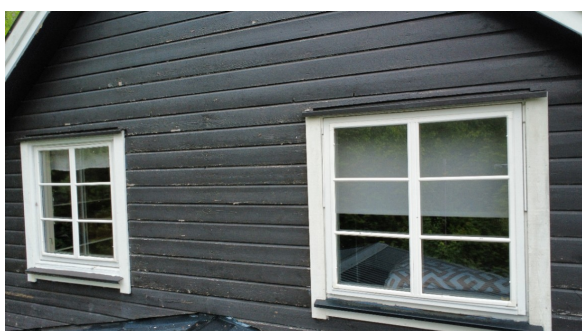
2-lags vindu på soverom/garderober fra 1972  
2-lags vindu på soverom 2 av ukjent alder

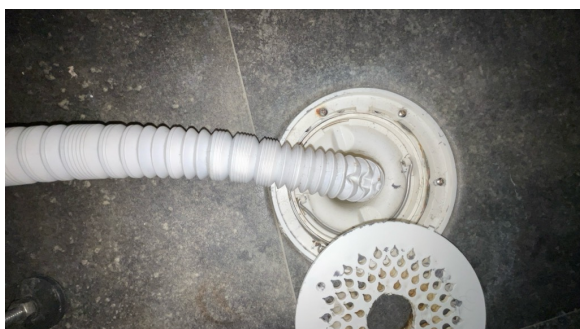
Det er plastsluk og synlig vinylbelegg som tettesjikt. Vinylbelegget er ført ned under klemringen i sluket.

Sluk under dusjkabinett

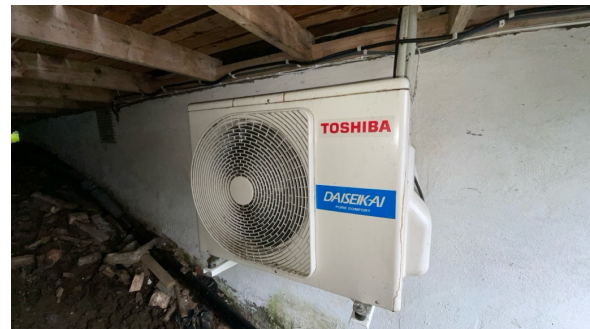
Ytterdel er plassert under overbygd veranda

- Andre tiltak:
  - Det er ikke behov for utbedringstiltak siden varmesentralen fungerer i dag, men ut ifra alder kan skader plutselig oppstå på eldre anlegg.
  - For å sikre optimal drift og forlenge levetiden til varmepumpen, bør det gjennomføres regelmessig service og vedlikehold i henhold til leverandørens anbefalinger, minimum hvert 2. eller hvert 3. år.
- Manglende service kan føre til redusert effekt, økt energiforbruk og risiko for driftsstans eller kostbare reparasjoner.

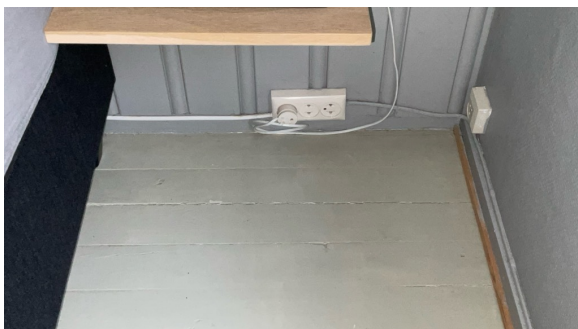
Ufaglært arbeid ved montering av kontakter på soverom

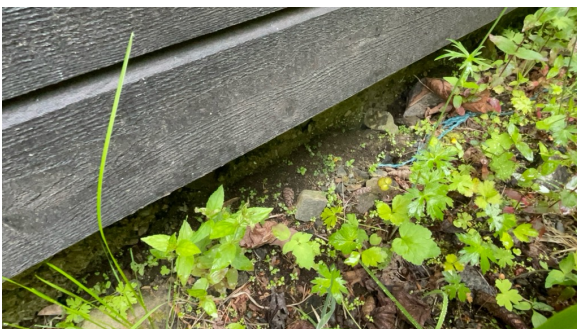
- Det mangler, eller på grunn av alder er det sannsynlig at det mangler, utvendig fuktsikring av grunnmuren ved kjeller/underetasje.
- Mer enn halvparten av forventet levetid på drenering er overskredet.
- Det er ut ifra observasjoner påvist indikasjoner på at drenering/tettesjikt har begrenset effekt.

Ingen synlig grunnmursplast på oversiden av boligen

- Det må foretas nærmere undersøkelser, det kan ikke utelukkes behov for tiltak.
  - Tiltak for redrenering rundt boligen kan ikke utelukkes.
  - Overvåk tilstanden jevnlig. For å få tilstandsgrad 0 eller 1 må dreneringen skiftes ut, men tidspunktet for når dette er nødvendig er vanskelig å si noe om. Bruken av underetg/kjeller vil og være avgjørende.
  - Det bør gjennomføres ytterligere undersøkelser for å avdekke tilstanden til drenering og fuktsikring.
  - Dersom det viser seg at dreneringen eller fuktsikringen er mangelfull, må nødvendige utbedringer utføres for å hindre fuktinntrengning og påfølgende skader på konstruksjonen. Avhenger av fremtidig bruk av kjeller.
- Konsekvensen av manglende eller utilstrekkelig drenering og fuktsikring er økt risiko for fuktskader, sopp og redusert innemiljø.

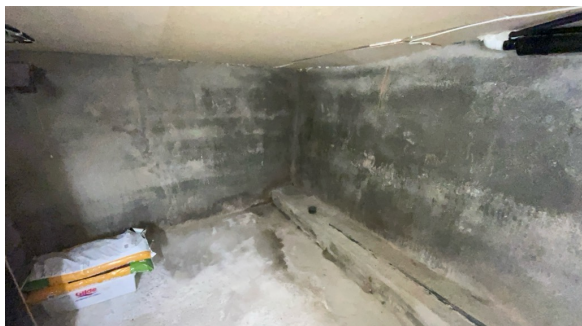
- Grunnmuren har riss og mindre sprekker.
- Det er spekk i skillet på grunnmuren ved tilbygget.
- Det er registrert saltutslag og misfarging innvendig på mur.

Oversikt grunnmur fra lagerrom mot terreng

- Det er ikke behov for umiddelbare tiltak, men sprekker bør overvåkes over tid. Tiltak må vurderes dersom det oppstår utvikling, for å unngå risiko for vanninntrenging eller ytterligere skader på konstruksjonen.

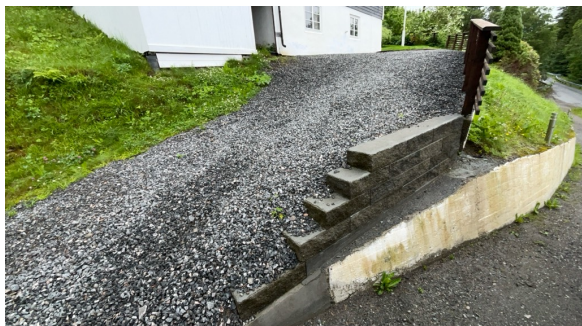
Mangler rekkverk på nedre del av støttemur

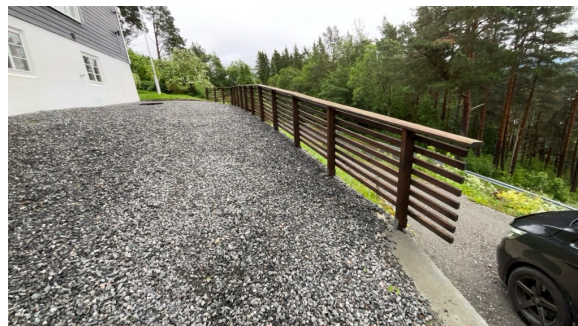
Spalteåpning mellom spiler på rekkverk er for stor i henhold til gjeldende krav.
