# Tilstandsrapport

Enebolig

Røsslyngveien 4, 8402 SORTLAND

Rapportdato: 08.07.2026

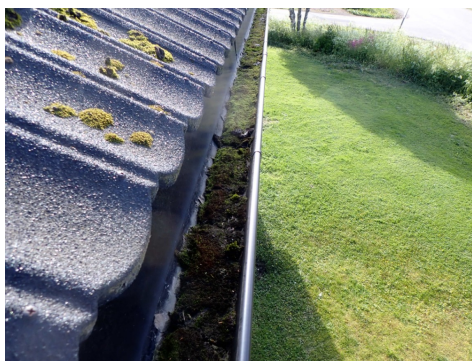
Takrenne på hovedtak mot sør er full av mose

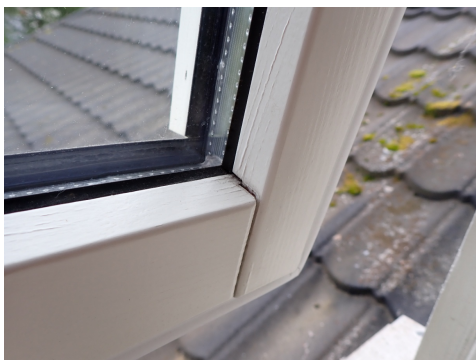
Nedre del løsner fra resten (vindu mot øst)

- Det bør etableres åpning mellom omramming og beslag der dette mangler.

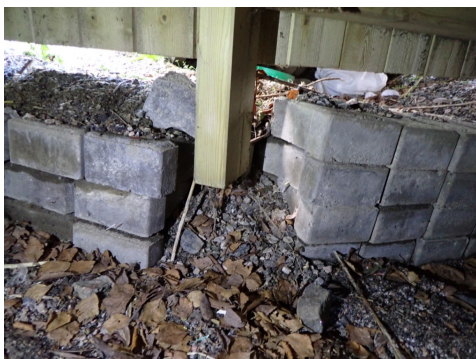
Eksempel på søyle som ikke har bærende effekt

- Enkelte deler i rekkverk bør byttes.
- Ytterligere kontroll av søylenes bærende effekt anbefales. Der det er nødvendig bør fundament etableres.
- Det anbefales å utbedre rekkverket slik at høyden tilfredsstiller gjeldende krav, for å sikre trygg bruk.

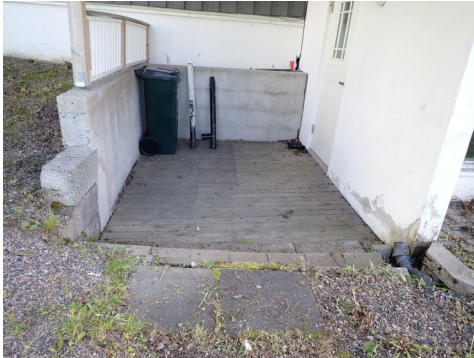
Platting ved kjellerinngang

- Skjevheten skyldes ikke plattingen, men sannsynligvis bæring for takoverbygg. Ytterlige undersøkelser anbefales.

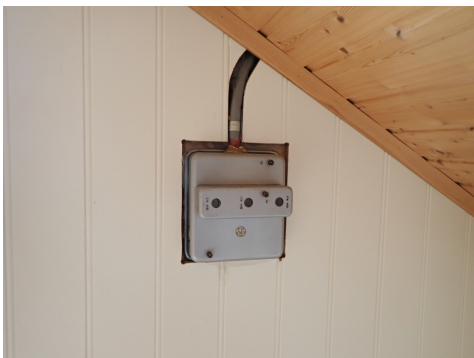
Veggplater lagt rund sikringsboks

- Takstingeniør er ikke sikker på om en privatperson kan løsne inntaksboks ved en fremtidig oppussing. Elektriker bør kontaktes. Misfarging under boksen bør følges med på.
- Område rett over dørlist kan males.

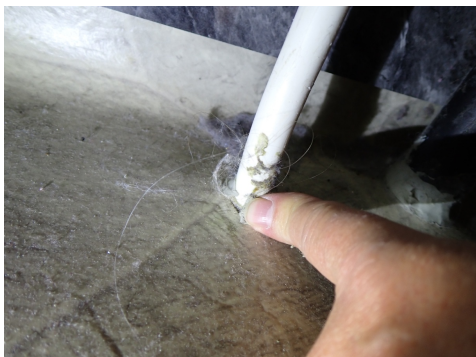
Fuging mellom belegg og vannrør løsner

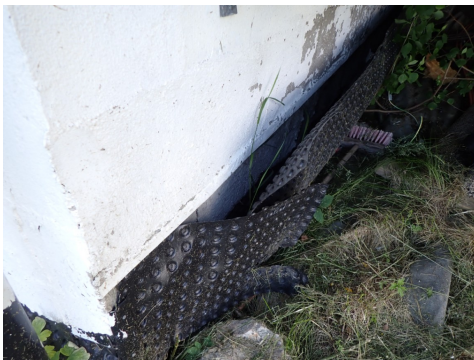
Eksempel på glipper mellom grunnmursplast og mur

- Tiltak for redrenering rundt boligen kan ikke utelukkes.
- Grunnmursplast bør utbedres.
