# Tilstandsrapport

## Fritidsbolig - hytte

Langetjønnvegen 29  
3660 RJUKAN  
Gnr./Bnr.: 106/177  
Tinn kommune

Rapportdato: 05.08.2026  
Befaringsdato: 29.07.2026  
Referansenummer: 15084435

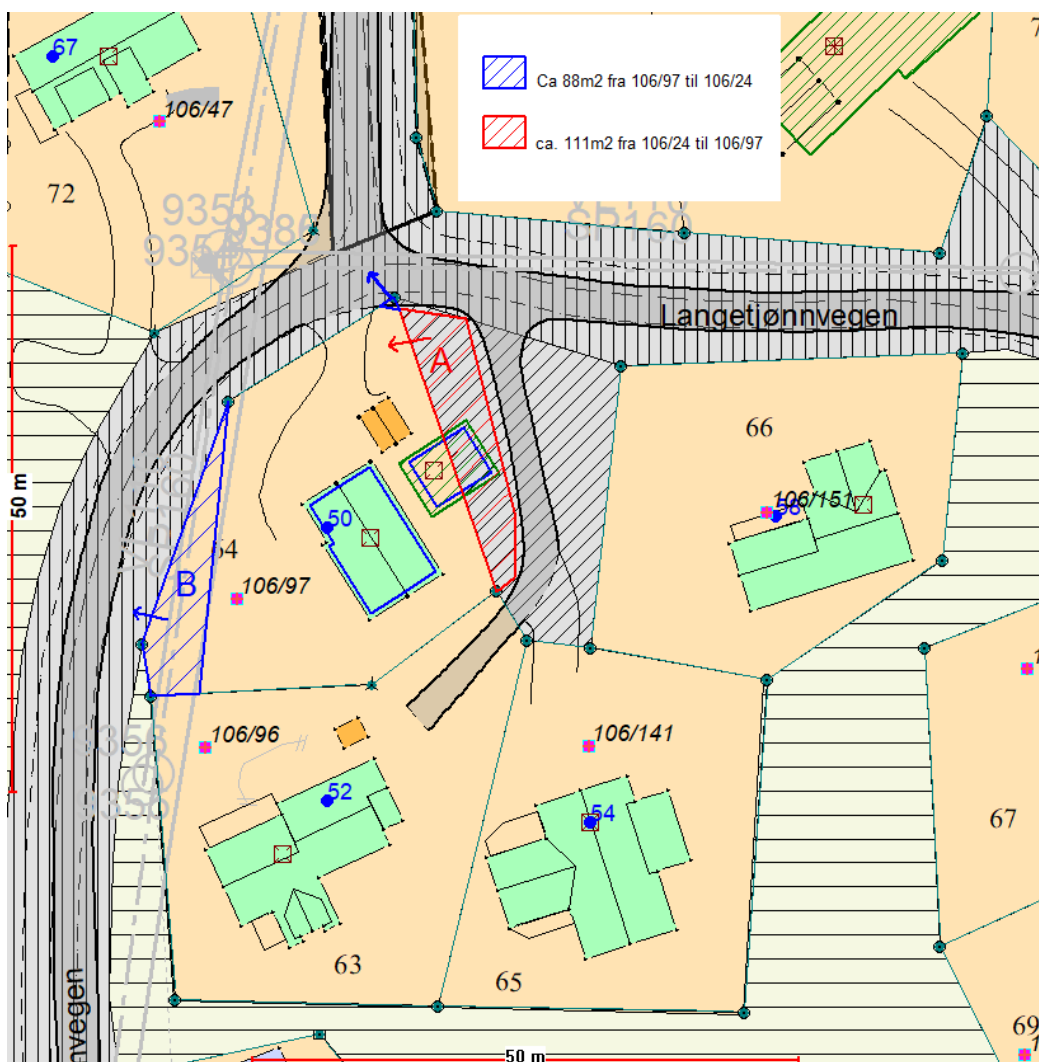
Situasjonskart i søknaden. Det er planlagt oppføring av et anneks på tilleggsareal mot øst (areal A). Mot vest avgir tomta et areal på ca. 88m<sup>2</sup>. Her ligger kommunens ledningsnett.
