# Egenerklæring

Kopparleden 846, 2443 DREVSJØ

Befaringsdato: 10.10.2025

Rapportdato: 14.10.2025

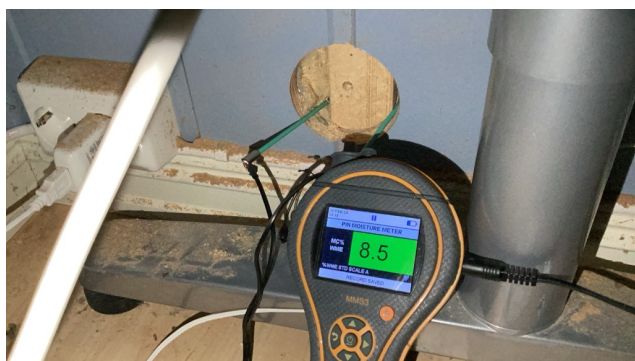
Ved hulltaking ble det ikke konstatert fukt ved måling. Det målt 8,5 vektprosent fuktighet.

Ingen fuktighet påvist.

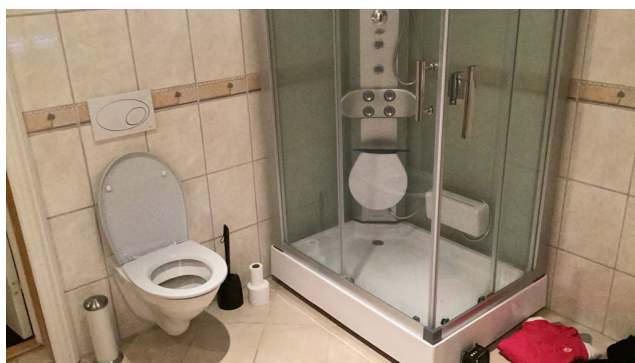
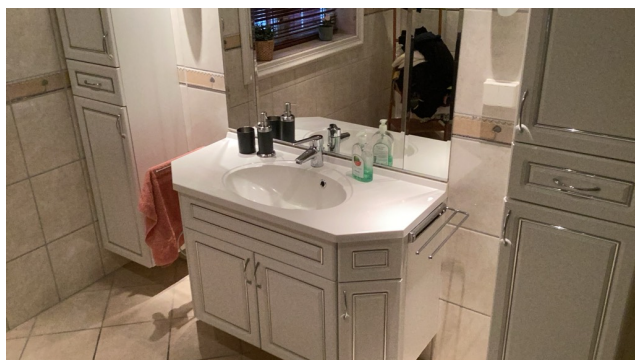
Bad med tidstypisk materialvalg og inventar.

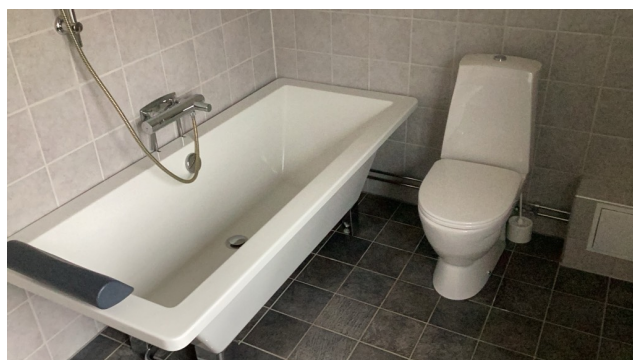
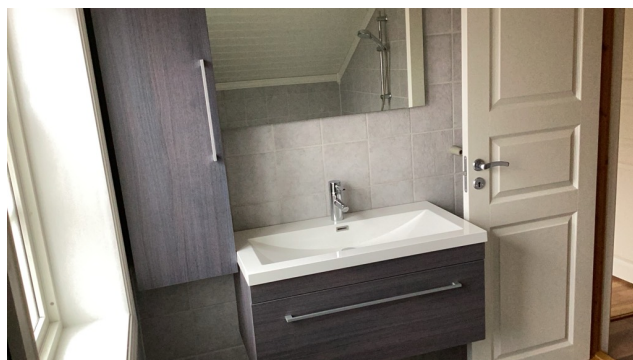
Bad bygget med tidstypiske løsninger og materialvalg.

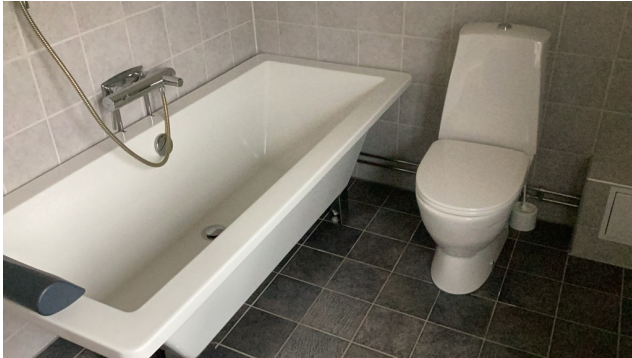
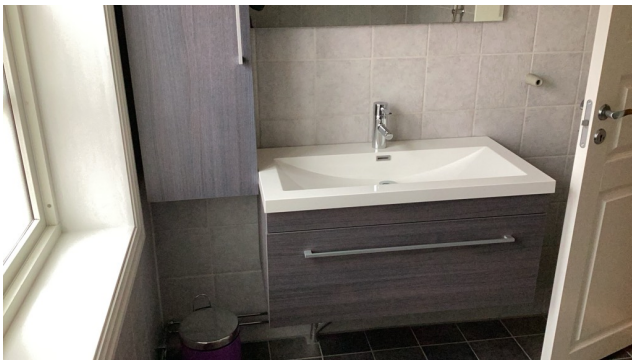
Innredning med nedfelt servant, glatt skuff og skap. Gulvmontert toalett. Badekar.

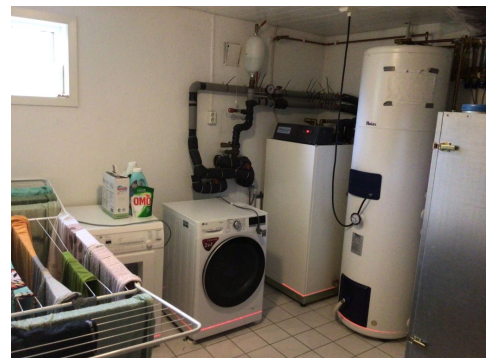
Våtrom bygget med tidstypiske løsninger og materialvalg.

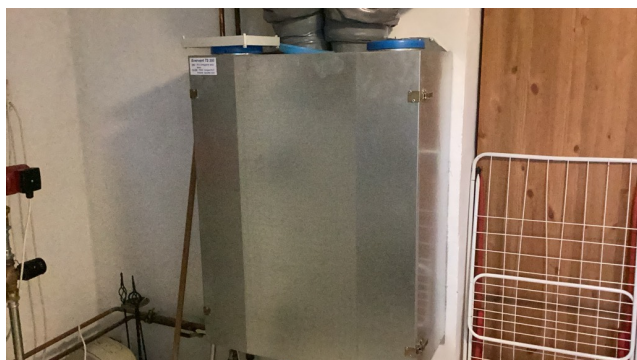
! TG 1 Ventilasjon

Mekanisk ventilasjon fra våtrom og kjøkken, ellers naturlig ventilasjon.  
Det er laget et opplegg for balansert ventilasjon. Dette er ikke fullført og fungerer ikke.

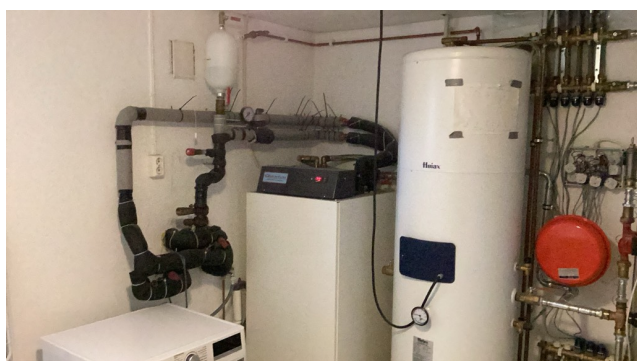
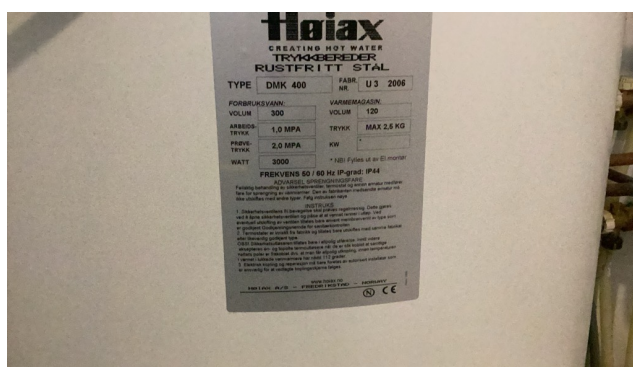
## Varmesentral

Jordvarmeanlegg med rør nedgravd på egen eiendom.

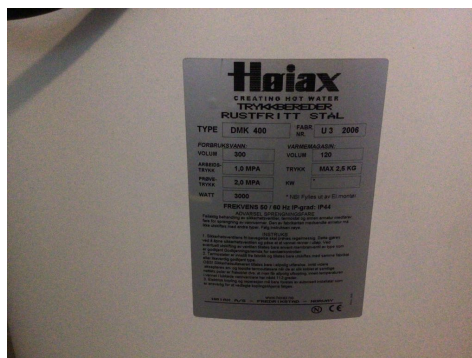
## ! TG 1 Varmtvannstank

Varmtvannstank plassert på vaskerom i kjeller. Produsert i 2006.
