# Tilstandsrapport

Våningshus

Eidbuktveien 16, 8407 SORTLAND

Rapportdato: 13.07.2026

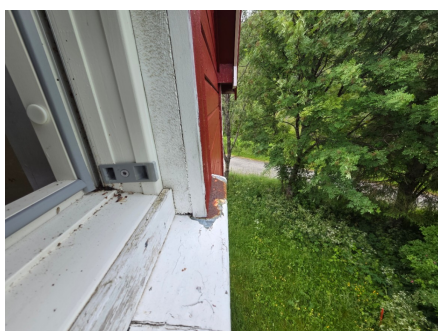
- Det er påvist avvik rundt innsettsdetaljer.

- Det bør etableres luftespalte mellom treverk og beslag under vindu, og beslagene bør monteres fagmessig for å sikre tilfredsstillende bortledning av vann og redusere risiko for fuktskader i konstruksjonen. Innsettsdetaljer og tettedetaljer bør kontrolleres og eventuelt utbedres for å unngå utettheter og påfølgende fuktproblemer. Innvendig bør foringer og listverk ferdigstilles.

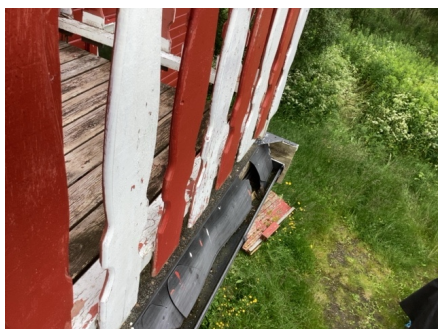
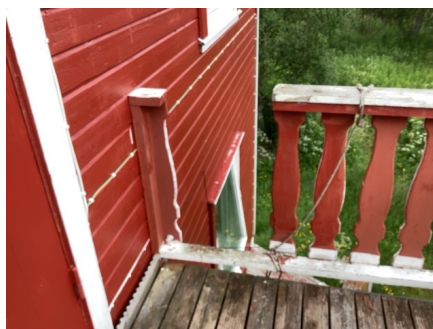
## Utvendige trapper

- Rekkverket i utvendig trapp er for lavt i forhold til dagens forskriftskrav.
- Åpninger i rekkverk er ikke i henhold til krav i dagens forskrifter.

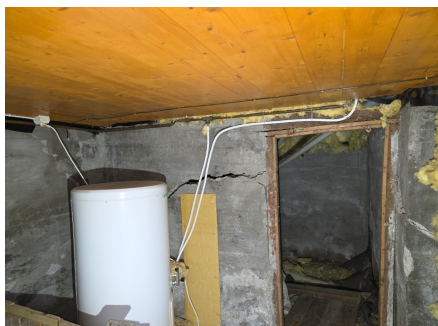
Konsekvensen av ufagmessig utførelse og ukjent alder på vannrørene er økt risiko for lekkasjer, redusert vannkvalitet og funksjonssvikt, samt mulige skjulte feil som kan føre til fremtidige skader på bygningskonstruksjonen. Begrenset avrenning kan indikere tette eller korroderte rør, noe som kan forverres over tid.

- Det anbefales at vannledningene gjennomgås og vurderes av rørlegger for å avdekke omfanget av ufagmessig utførelse og eventuelle nødvendige utbedringer.

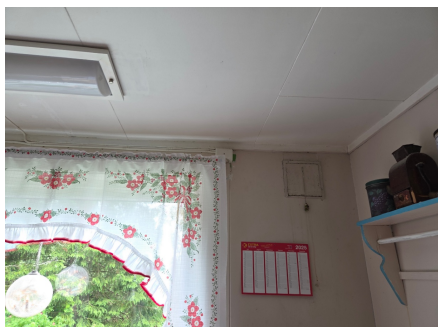
Dersom reir ikke fjernes, kan redusert ventilasjonsevne føre til dårlig inneklima, økt risiko for fuktskader og helseplager.

- Reir i ventiler bør fjernes for å sikre tilfredsstillende luftutskifting i oppholdsrommene.
