# Valkyrieveien 35

# Tilstandsrapport

Befaringsdato: 16.07.2026

Rapportdato: 24.08.2026

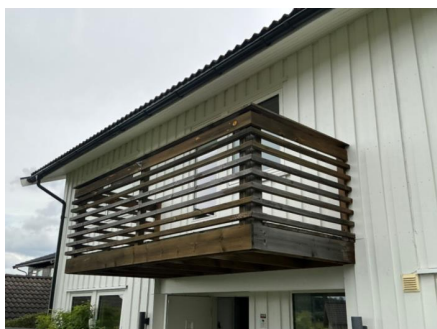
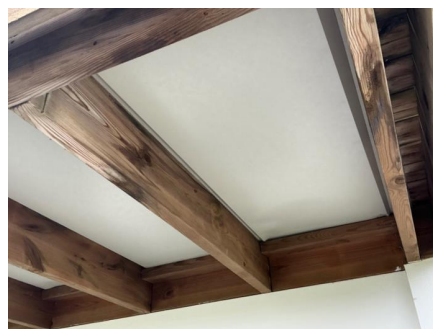
## TG 1 Balkonger, verandaer, takterrasser og altaner

Fra kjøkken er det utgang til en balkong på ca 4 kvm. Konstruksjon av impregnerte materialer. Plater for bortledning av vann er montert på undersiden.

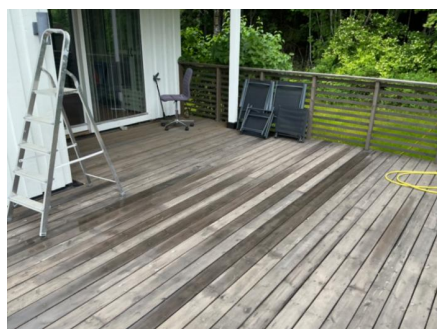
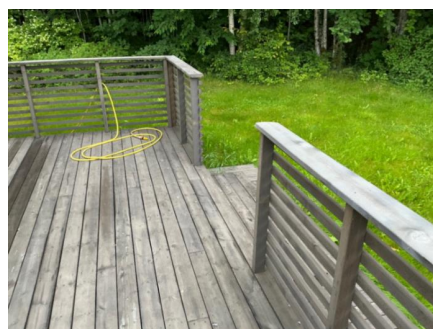
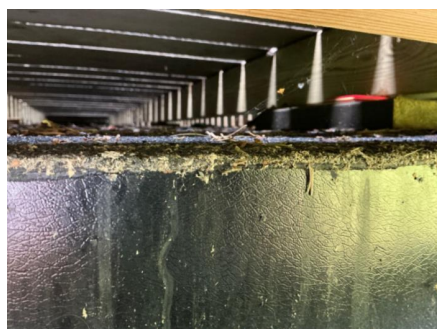
## TG 1 Terrasse

Det er en terrasse over garasjen. Denne er nylig bygget, med nytt papp tettesjikt. Konstruksjon av impregnerte terrassebord, og har trapp til terreng. Størrelse er ca 31 kvm.

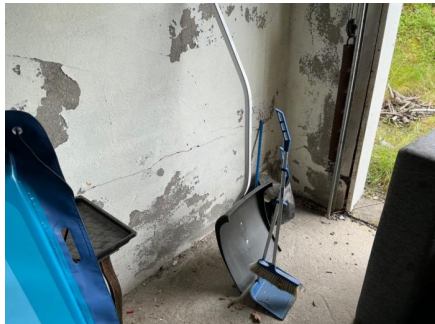
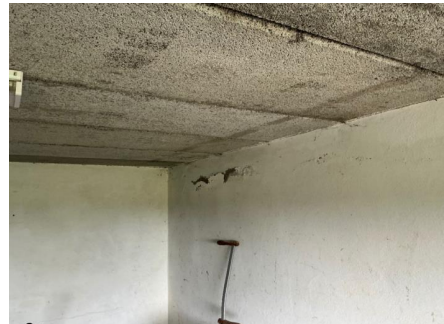
Byggegrunnen består av løsmasser. Dreneringen er delvis fra byggeåret (1977) og delvis etterdrenering utført av tidligere eier, men uten dokumentasjon. Det er synlig dreneringsplast rundt store deler av boligen. Det er allikevel tegn på at denne dreneringen ikke har full funksjon, i form av saltutslag og fuktmerker på synlig grunnmur.

- For å bli kvitt fukt i grunnmur må det dreneres rundt garasjen.

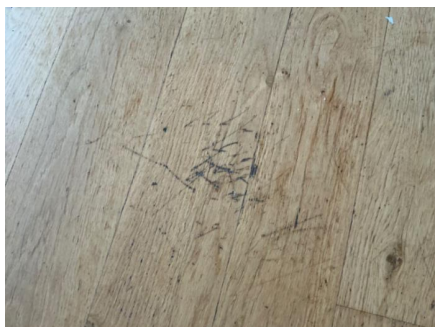
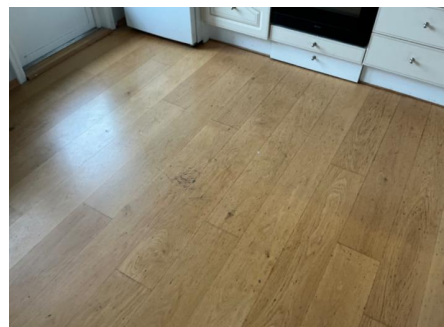
## TG 1 Overflater - gulv

Gulvene er utført med parkett, laminat og flis. Overflater har noe riper og slitasje, men ikke utover hva man kan forvente på en brukt bolig.

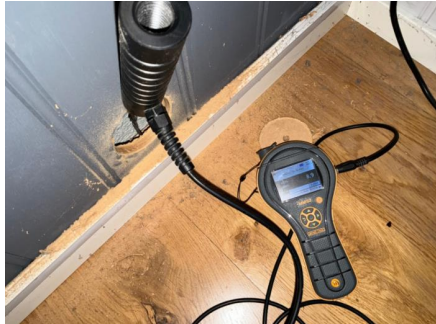
## TG 1 Rom under terreng (kjeller, underetasje, sokkeletasje)

Kjellerstue har gulv med parkett. Innvendige utforede vegger på grunnmur. Hulltaking er foretatt, uten å påvise unormale forhold.

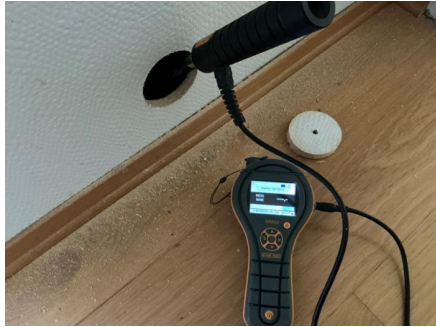
Fuktmåling ved hulltaking er foretatt i gang, uten å påvise unormale forhold. Måleresultat: 0.

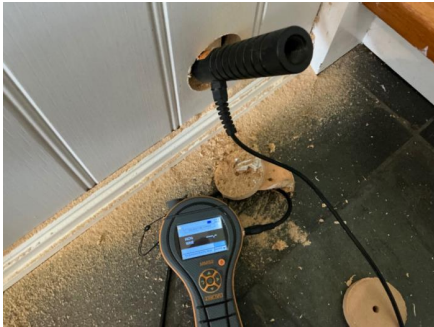
Fuktmåling ved hulltaking er foretatt i gang, uten å påvise unormale forhold. Måleresultat: 0.
