# Tilstandsrapport

Enebolig

Hans Mustads gate 7 A, 2821 GJØVIK

Rapportdato: 27.08.2026

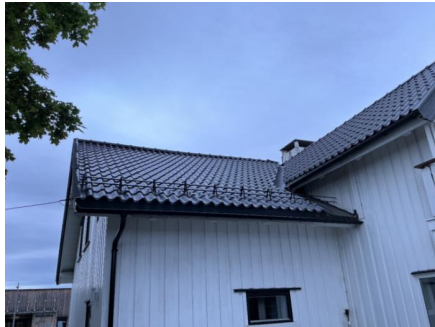
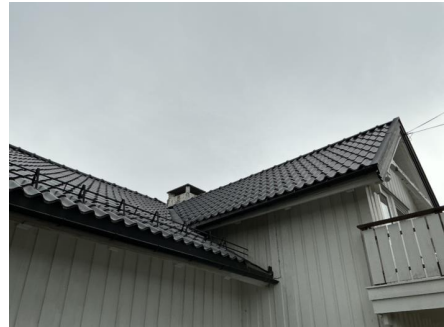
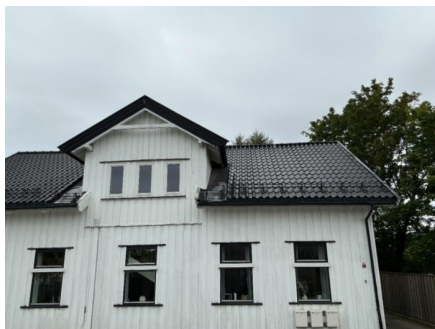
## Nedløp, beslag og skorsteiner over tak

- Det anbefales å etablere tilfredsstillende bortledning av vann fra taknedløp, slik at vann ledes bort fra grunnmuren.

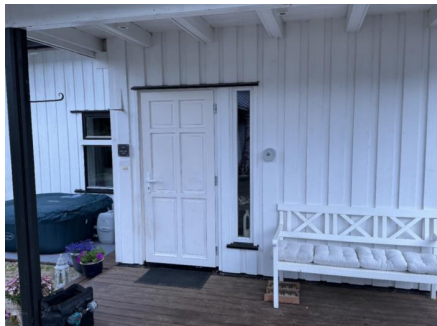
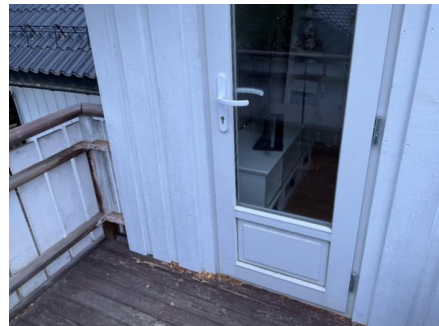
## TG 2 Balkonger, verandaer, takterrasser og altaner

- Vedlikehold og evt. lokale utbedringer må påregnes. Verandaer som står under åpen himmel og utsatt vær vind/være vil alltid ha vedlikeholdsbehov, dette må påregnes.

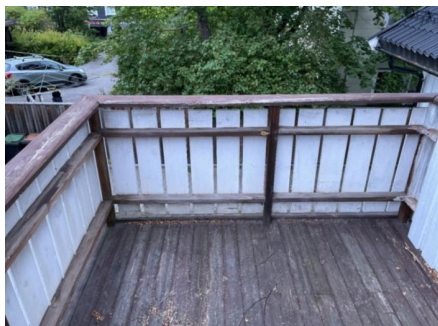
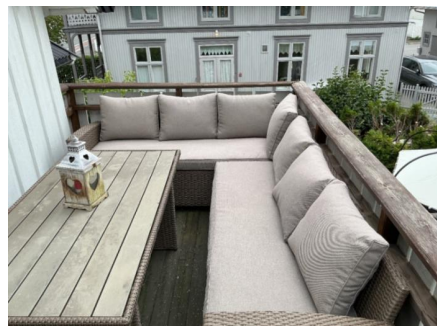
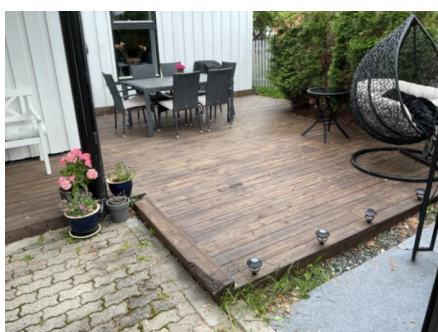
### TG 2 Overflater - gulv

- Det er ikke behov for strakstiltak, men om kjøper har andre brukskrav eller krav til estetikk på overflater så kreves det utbedring eller utskifting.

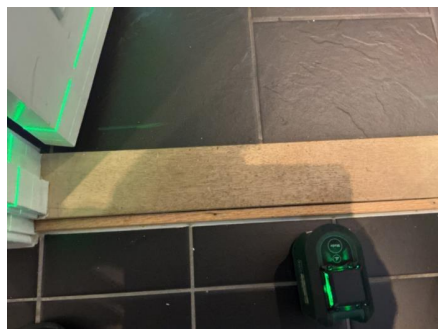
### TG 2 Vanntett sjikt, membran og sluk

- Rommet fungerer med dagens tilstand. Det er ikke behov for utbedringstiltak siden våtrommet fungerer i dag, men ut ifra alder kan skader plutselig oppstå på eldre vanntett sjikt og sluk løsning.

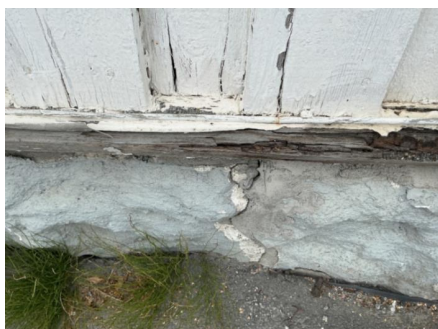
- Det er påvist mindre sprekker og/eller skjevheter i muren.
- Det er registrert horisontalriss som er symptom på jordtrykk (trykk fra massene, f.eks jord, leire og fyllmasser, som ligger inntil grunnmuren).
- Det er registrert skråriss som er symptom på setninger.

- Mindre sprekker og skjevheter kan skyldes normale bevegelser eller setninger, men kan utvikle seg over tid.
- Det anbefales å følge med på utviklingen og vurdere nærmere undersøkelser dersom forholdene endrer seg.
- Jordtrykk kan påvirke konstruksjonen med risiko for videre deformasjoner og svekket stabilitet.
- Ytterligere undersøkelser anbefales.
- Setninger kan bety at grunnen under bygget beveger seg eller synker ujevnt og gir risiko for videre skjevheter og skadeutvikling.
- Det anbefales å følge med på utviklingen og få vurdert årsak og omfang dersom sprekken øker.

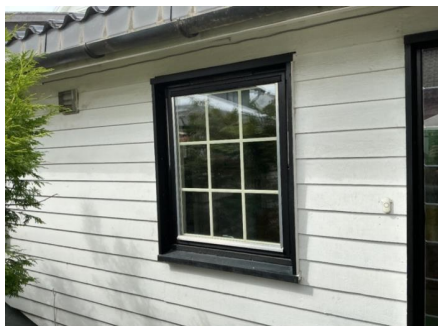
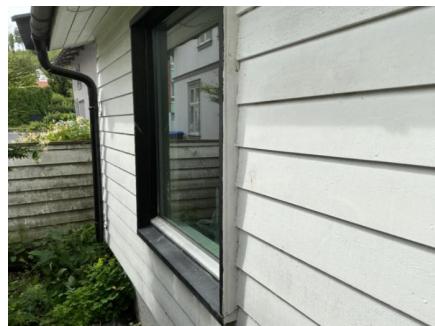
## TG 2 Vinduer og takvinduer/takluker/overlys

- Vinduer som er eldre enn ca. 1995 gis normalt TG2 på grunn av alder, uavhengig av om det er registrert konkrete skader. Eldre vinduer har generelt lavere isoleringsevne og kortere restlevetid sammenlignet med nyere vinduer, men kan fortsatt fungere tilfredsstillende etter dagens bruk.

- Ingen umiddelbare tiltak er nødvendig, men oppgraderinger må etter hvert påregnes. Utskiftning/fornyng av eldre vinduer bør etter hvert påregnes som følge av alder/slitasje. Utskifting av eldre vinduer kan ha positiv effekt på energibruken i boligen.

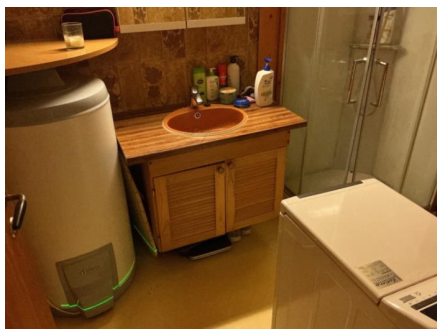
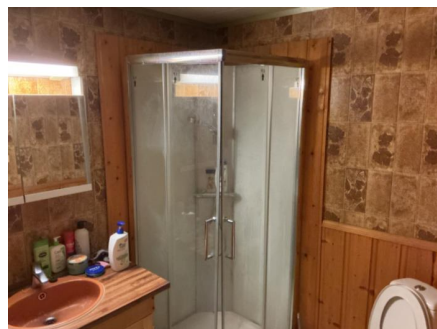
Rommet er ved normal bruk ikke utsatt for særlig påkjenning i form av fukt/vann direkte på konstruksjonene da det dusjes i kabinett/badekar. Ved enkle fuktsøk ble det ikke registrert verdier utover hva som forventes som normalt.

- Rommet har forventet levetid oppnådd/nært forestående. Påkjenninger i form av vannsprut /dusjing direkte på vegg anbefales ikke. Rommet er ved normal bruk ikke utsatt for særlig påkjenning i form av fukt/vann på vegger/gulv.

- Rommet bør vurderes oppgradert/fornyet.

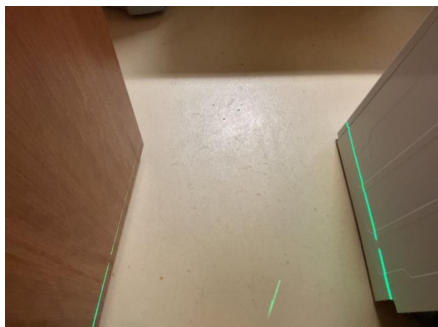
### Overflater gulv

Fall er ikke iht. dagens krav, men de krav som var gjeldene ved byggeår. Fall forhold er målt og funnet tilfredsstillende. Rommet er ved normal bruk ikke utsatt for særlig påkjenning i form av fukt direkte på konstruksjonene da det dusjes i kabinett med direkte avløp til sluk. Ved enkle fuktsøk ble det ikke registrert unormale verdier

- Rommet bør vurderes oppgradert/fornyset.

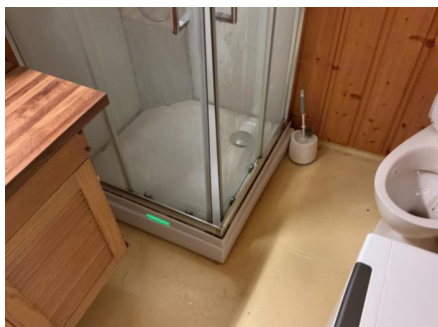
### Vanntett sjikt, membran og sluk

- Når sluket har begrenset tilgang, er det vanskelig å rengjøre sluket og å inspisere den for å oppdage skader i membranen/fuger rundt sluket, som er avgjørende for å forhindre lekkasjer.
- Konsekvensen er at membranen kan ha redusert funksjon og tetthet som følge av alder, noe som øker risikoen for fuktinntrengning og skjulte skader i konstruksjonen, samt behov for oppgradering eller rehabilitering av våtrommet.

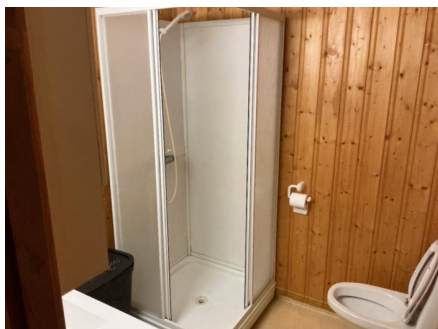
Rommet er ved normal bruk ikke utsatt for særlig påkjenning i form av fukt/vann direkte på konstruksjonene da det dusjes i kabinett/badekar. Ved enkle fuktsøk ble det ikke registrert verdier utover hva som forventes som normalt.

- Rommet bør vurderes oppgradert/fornyset.

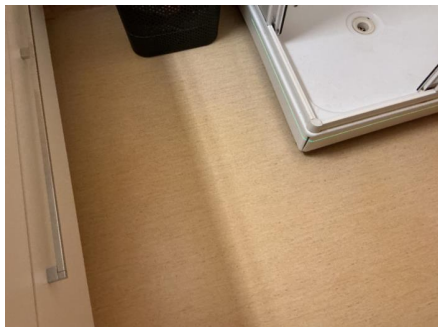
### TG 3 Overflater gulv

Rommet er ved normal bruk ikke utsatt for særlig påkjenning i form av fukt direkte på konstruksjonene da det dusjes i kabinett/badekar med direkte avløp til sluk. Ved enkle fuktsøk ble det ikke registrert unormale verdier. Fall er ikke iht. dagens krav, men de krav som var gjeldene ved byggeår. Fall forhold er målt og funnet tilfredsstillende.

- Rommet bør vurderes oppgradert/fornyset.

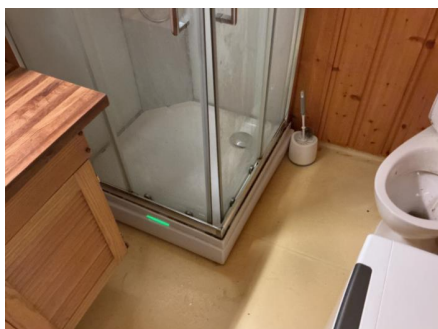
### ! TG 3 Vanntett sjikt, membran og sluk

- Når sluket har begrenset tilgang, er det vanskelig å rengjøre sluket og å inspisere den for å oppdage skader i membranen/fuger rundt sluket, som er avgjørende for å forhindre lekkasjer.
- Konsekvensen er at membranen kan ha redusert funksjon og tetthet som følge av alder, noe som øker risikoen for fuktinntrengning og skjulte skader i konstruksjonen, samt behov for oppgradering eller rehabilitering av våtrommet.

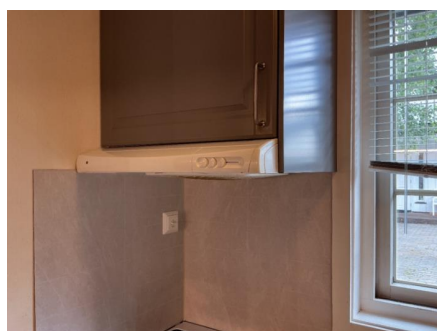
## LEILIGHET NORD > KJØKKEN

### TG 1 Avtrekk

Kjøkkenventilator med avtrekk ut er montert over kokesone.

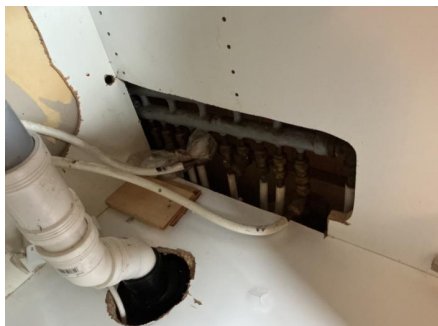
## TG 2 Innvendige avløpsrør

- Det er ikke behov for utbedringstiltak siden anlegget fungerer i dag, men ut ifra alder kan skader plutselig oppstå på eldre anlegg.

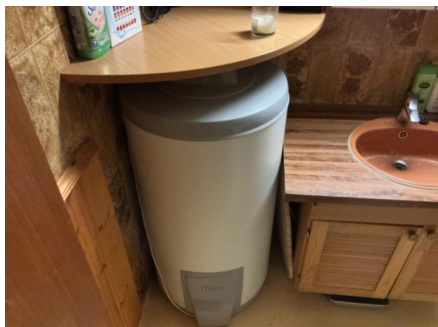
Varmtvannsbereder på ca.200 liter. Bereder er plassert på bad.

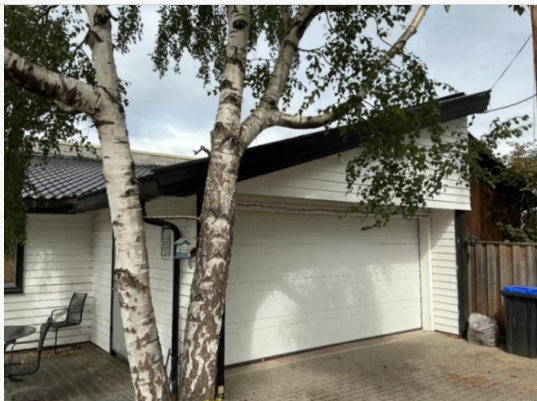
## Garasje

Bygningen fremstår vedlikeholdt både utvendig og innvendig, utskiftninger/oppgraderinger må likevel påregnes. Bygningen er oppført etter den byggeskikk som var vanlig på oppføringstidspunktet, og det vil alltid kunne registreres enkelte symptomer på avvik fra normal tilstand. Det meste som følge av normal slitasje og alder på bygningsdelene.

Garasje. Støpt plate på mark. Vegger er over bakken utført i leca. Utvendig malt trepanel. Pulttak i trekonstruksjoner tekket med metallplater i imitert takstein. Leddport. Malt boddør. Begynnende råteskade i panel.
