# Tilstandsrapport

Enebolig

Furuvegen 1, 6650 SURNADAL

Befaringsdato: 14.07.2026

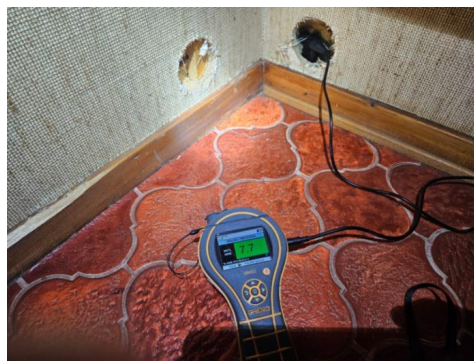
## UNDERETASJE > VASKEROM

Dette er en av de sikreste måtene å måle fukt og undersøke om det er symptomer på fuktskade.

Ved 17-18% kan fuktighet, råte og muggsopp dannes. Her er det målt 7%. Det vurderes som tørt opp til 15%.
