# Tilstandsrapport

Enebolig

Eidsfjordveien 428, 8415 SORTLAND

Befaringsdato: 21.05.2026

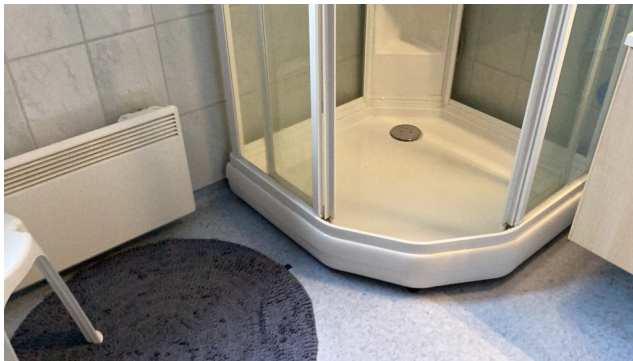
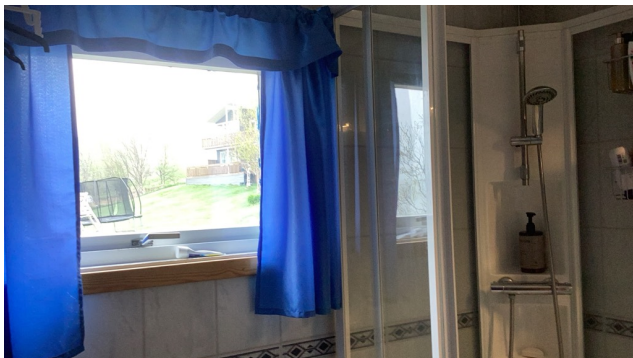
### ! TG 3 Overflater Gulv

Konsekvensen av manglende utbedring er økt risiko for fuktskader og følgeskader i tilstøtende konstruksjoner.

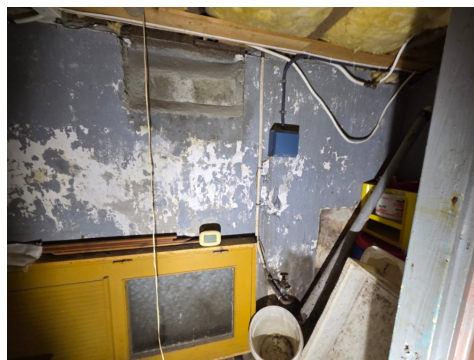
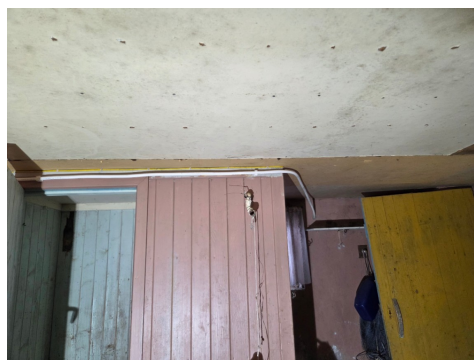
#### ! TG 2 Avløpsrør

Konsekvensen av manglende tiltak kan være økt risiko for lekkasjer, luktproblemer og funksjonssvikt i avløpssystemet.

Avløpsrør bør klamres og festes forsvarlig for å redusere risiko for lekkasjer og skader på rørsystemet.
