# Egenerklæring

Sør Kolnesvegen 63, 4055 STAVANGER LUFTHAVN

Befaringsdato: 17.07.2026

Rapportdato: 10.08.2026

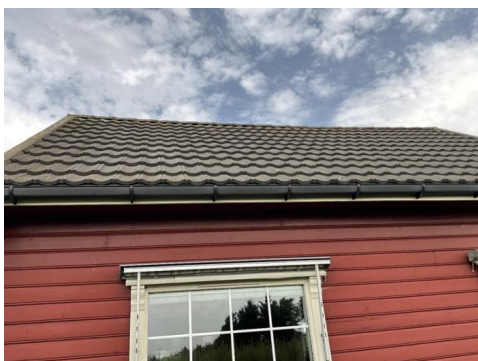
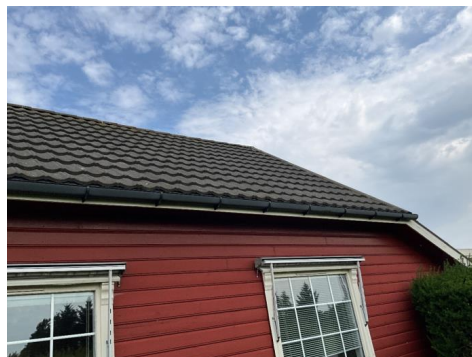
#### Konsekvens/tiltak

- Overvåk tilstanden jevnlig. For å få tilstandsgrad 0 eller 1 må vanntett sjikt på tak skiftes ut, men tidspunktet for når dette er nødvendig er vanskelig å si noe om.

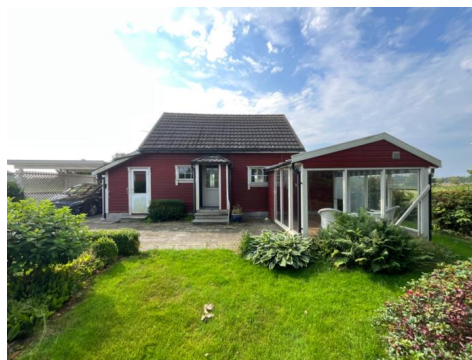
### TG 1 Nedløp, beslag og skorsteiner over tak

- Manglende snøfangere kan føre til ras av snø og is fra taket, med fare for skade på personer, eiendom og installasjoner.
- Det bør monteres snøfangere på hele eller deler av taket for å oppfylle sikkerhetskrav og hindre fare for snøras, som kan medføre personskafer eller skade på eiendom.

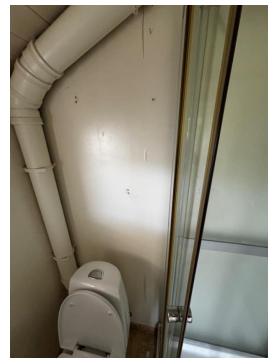
### ! TG 3 Overflater gulv

Våtrommet har våtromstapet/belegg på vegger og panel i himling.

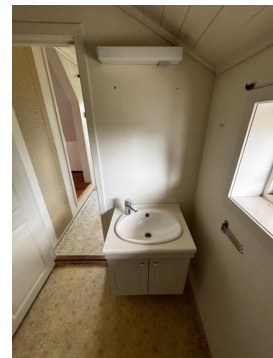
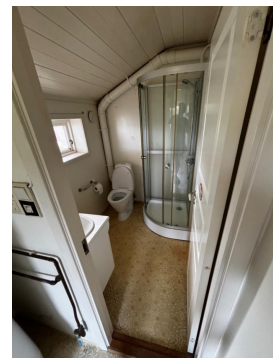
## ! TG 2 Ventilasjon

Våtrommet har innredning med nedfelt servant, toalett og dusjkabinett.

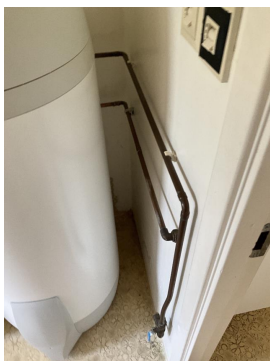
## ! TG 2 Innvendige avløpsrør

- Eldre kobberrør med skjøter har økt risiko for lekkasjer og svikt i koblinger, med fare for vannskader.
- Det anbefales å følge med på tilstanden. Det kan bli behov for utskifting av rørsystemet for å sikre videre funksjon og redusere risiko for skader.
