# Kløfta 2B

## 3292 STAVERN

### Tilstandsrapport Eierskifte

| Byggeår: | 1994 |

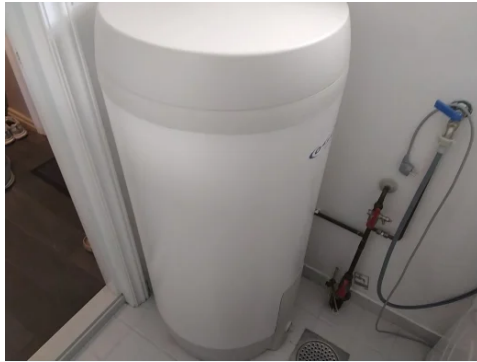
VVB

TG-1

| Er bereder i tørt rom uten lekkasjesikring? | Nei |
| Er det tegn til lekkasje, drypp eller fuktskjolder ved bereder? | Nei |
