# Tilstandsrapport

Enebolig

Lilandveien 141, 8407 SORTLAND

Rapportdato: 01.08.2026

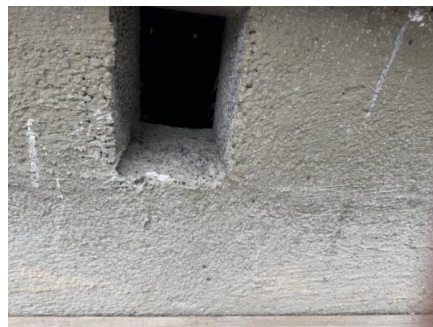
Eksempel på manglende sikring av ventiler
